## Verneplan for Domkirkegården

2026 – versjon 1

| Verneplan for Domkirkegården | |
|---|---|
| Utarbeidet av: | Byantikvaren i Bergen, Bergen kommune |

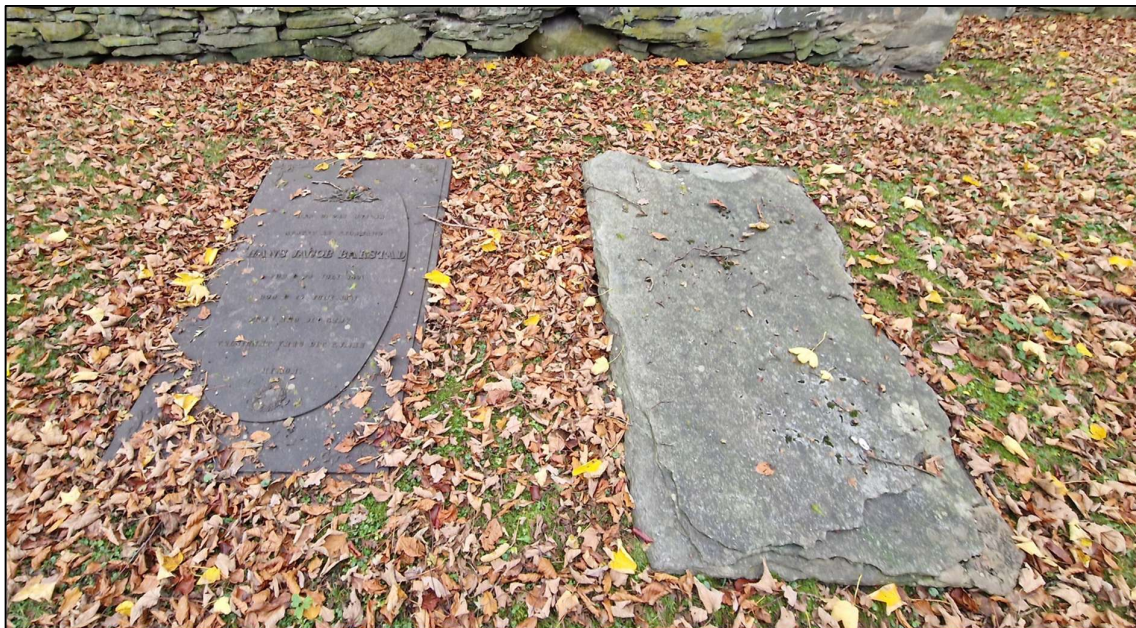
Figur 2: Eksempel på gravplater av støpejern og stein fra Domkirkegården (Foto: Byantikvaren 2025).

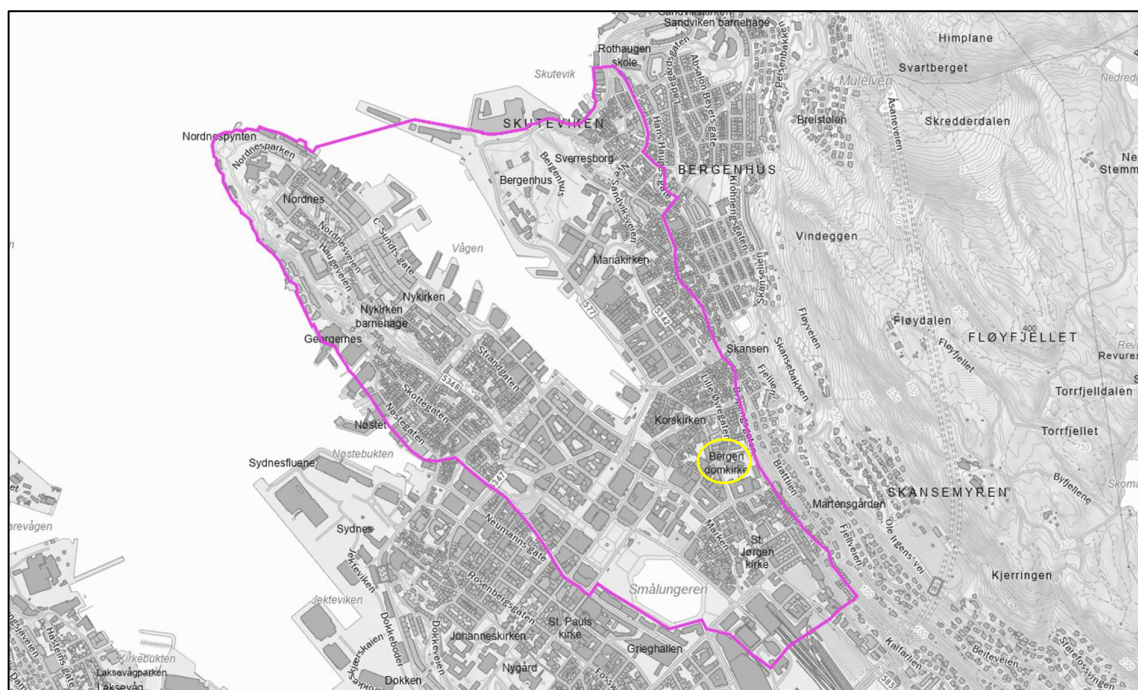
Figur 3: Rosa linje viser utstrekningen av fredet bygrunn i Bergen. Bergen Domkirke er markert med gul sirkel (Foto: Utsnitt fra Riksantikvarens kulturminnedatabase Askeladden, 2025).

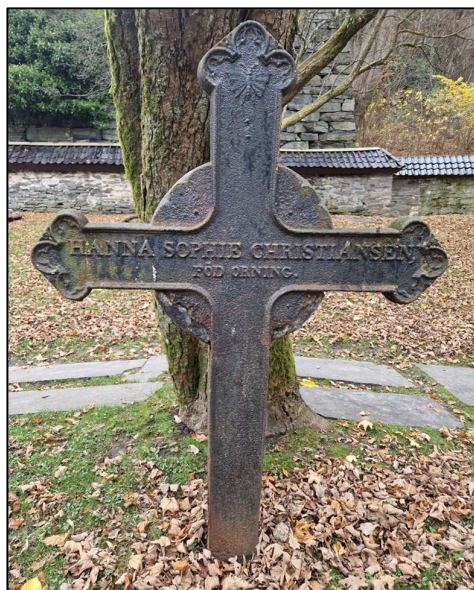
Figur 4: Eksempel på gravminne av støpejern (Foto: Byantikvaren 2025).

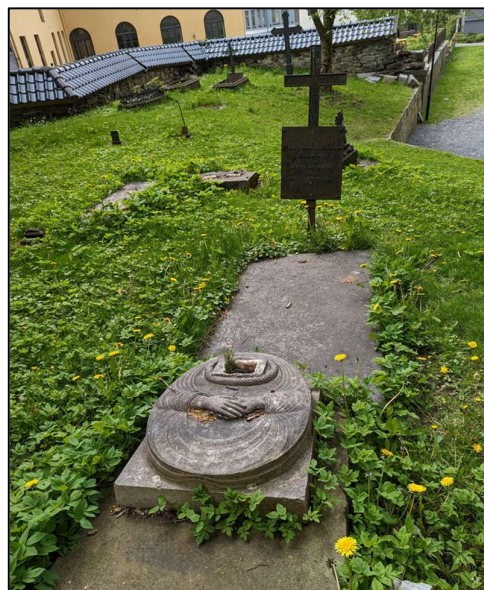
Figur 5: Eksempel på gravminner av stein og støpejern (Foto: Byantikvaren 2025).

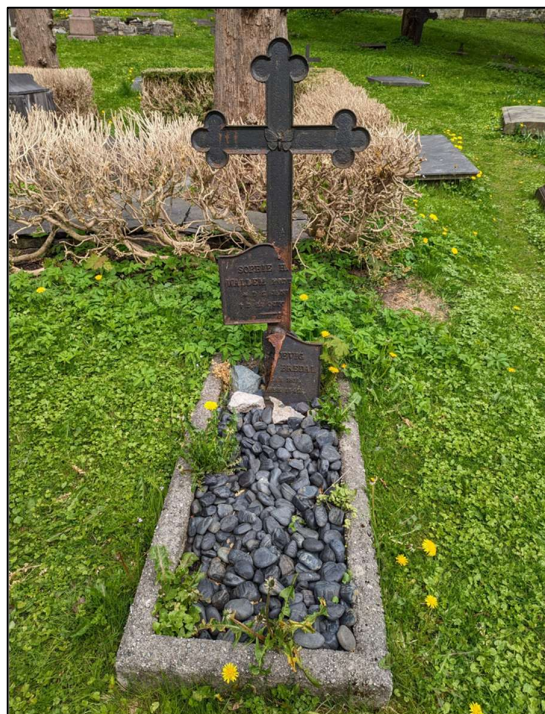
*Figur 6: Eksempel på gravminne av støpejern på Domkirkegården (Foto: Byantikvaren, 2025).*

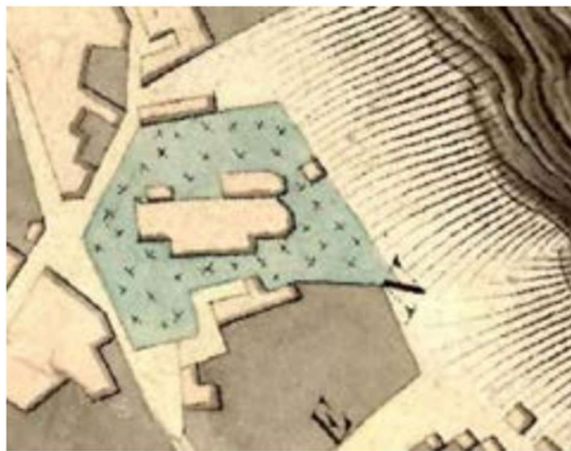
Kart fra 1823. Gravplassen grenser mot bispegården i sør

Figur 9: Sammenstilling av kart som viser hvordan gravplassen har blitt gradvis mindre fra 1823 til 1910 (Kilde: Bergen kommune).

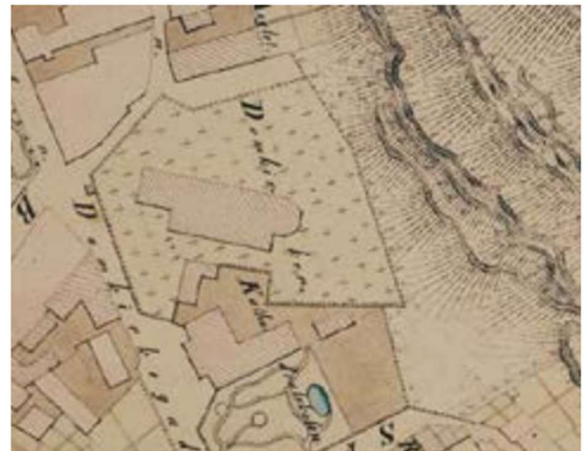
Kart fra 1843. Gravplassen har blitt innskrenket i nord mot Latinskolen. Katedralskolen er etablert mot sør.

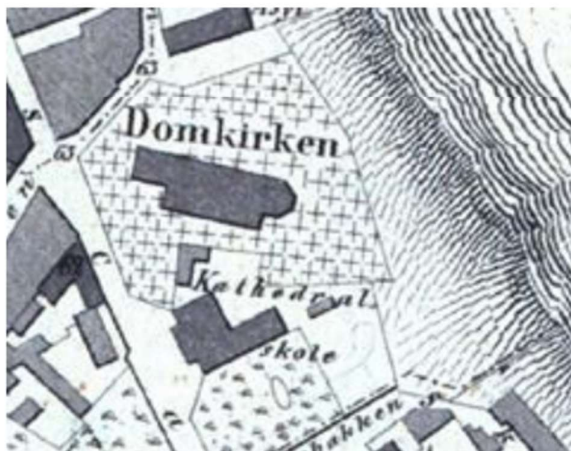
Kart fra 1864. Ingen vesentlige endringer fra 1848.

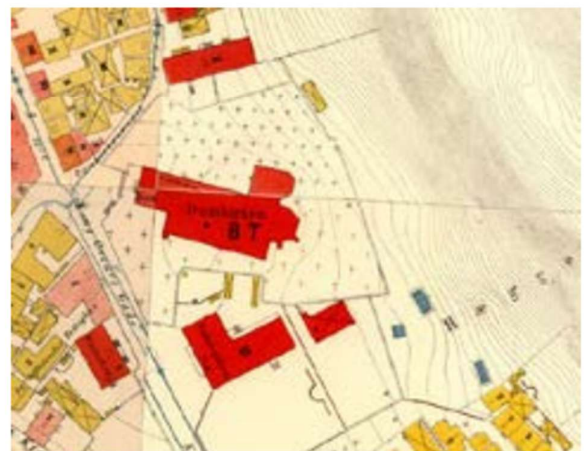
Kart fra 1880. Gravplassen har blitt innskrenket mot vest.

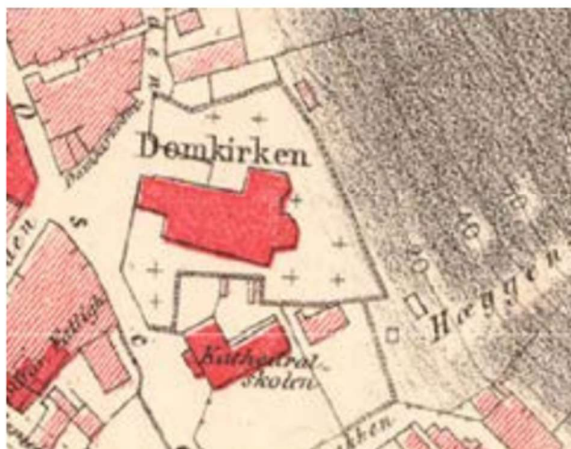
Kart fra 1883. Gravplassen har blitt ytterligere innskrenket mot vest.

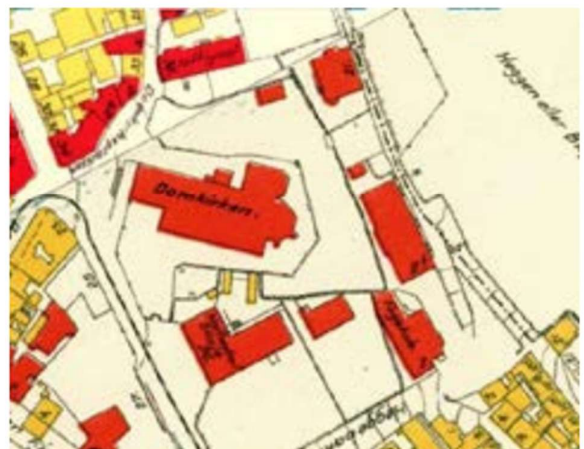
Kart fra 1910. Det er en tydeligere avgrensning av gravplassen rundt kirkebygget. Det er markert en trapp opp til kirkens vestfront.

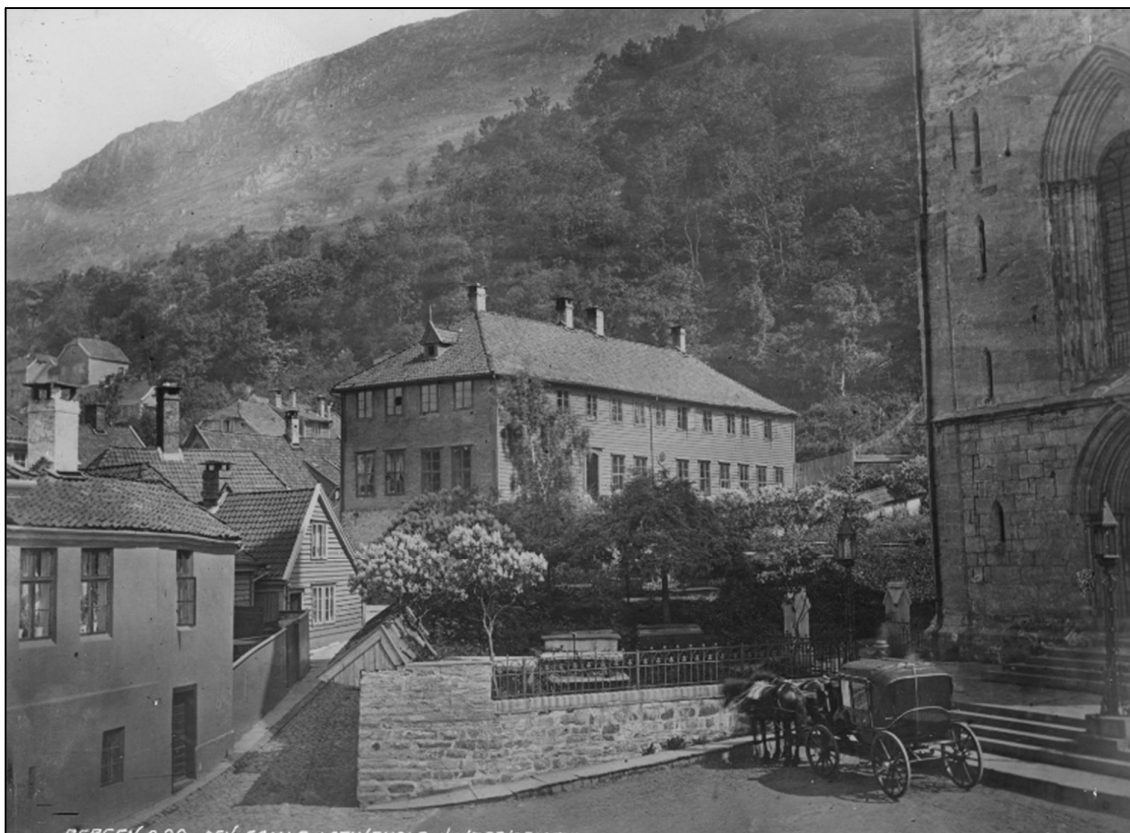
*Figur 10: Foto fra mellom 1870 og 1880, som viser at gravplassen strekte seg lenger ut mot Domkirkeplassen enn i dag, men betydelig kortere enn på maleriet til J.C. Dahl fra 1827 (Foto: UIB Billedsamlingen, ubb-kk-1318-3520).*

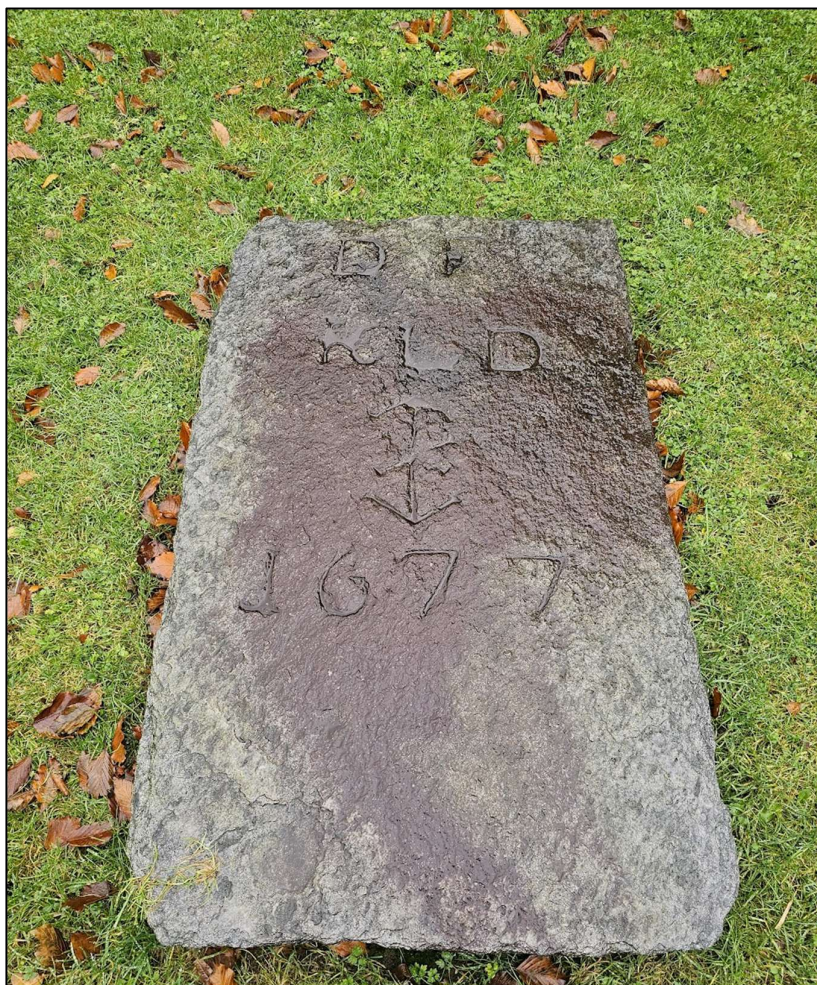
*Figur 11: Foto av det eldste registrerte gravminnet på Domkirkegården (DO-C00-01-07), fra 1677. En liggende steinplate, med delvis leselig inskripsjon (Foto: Byantikvaren, 2025).*

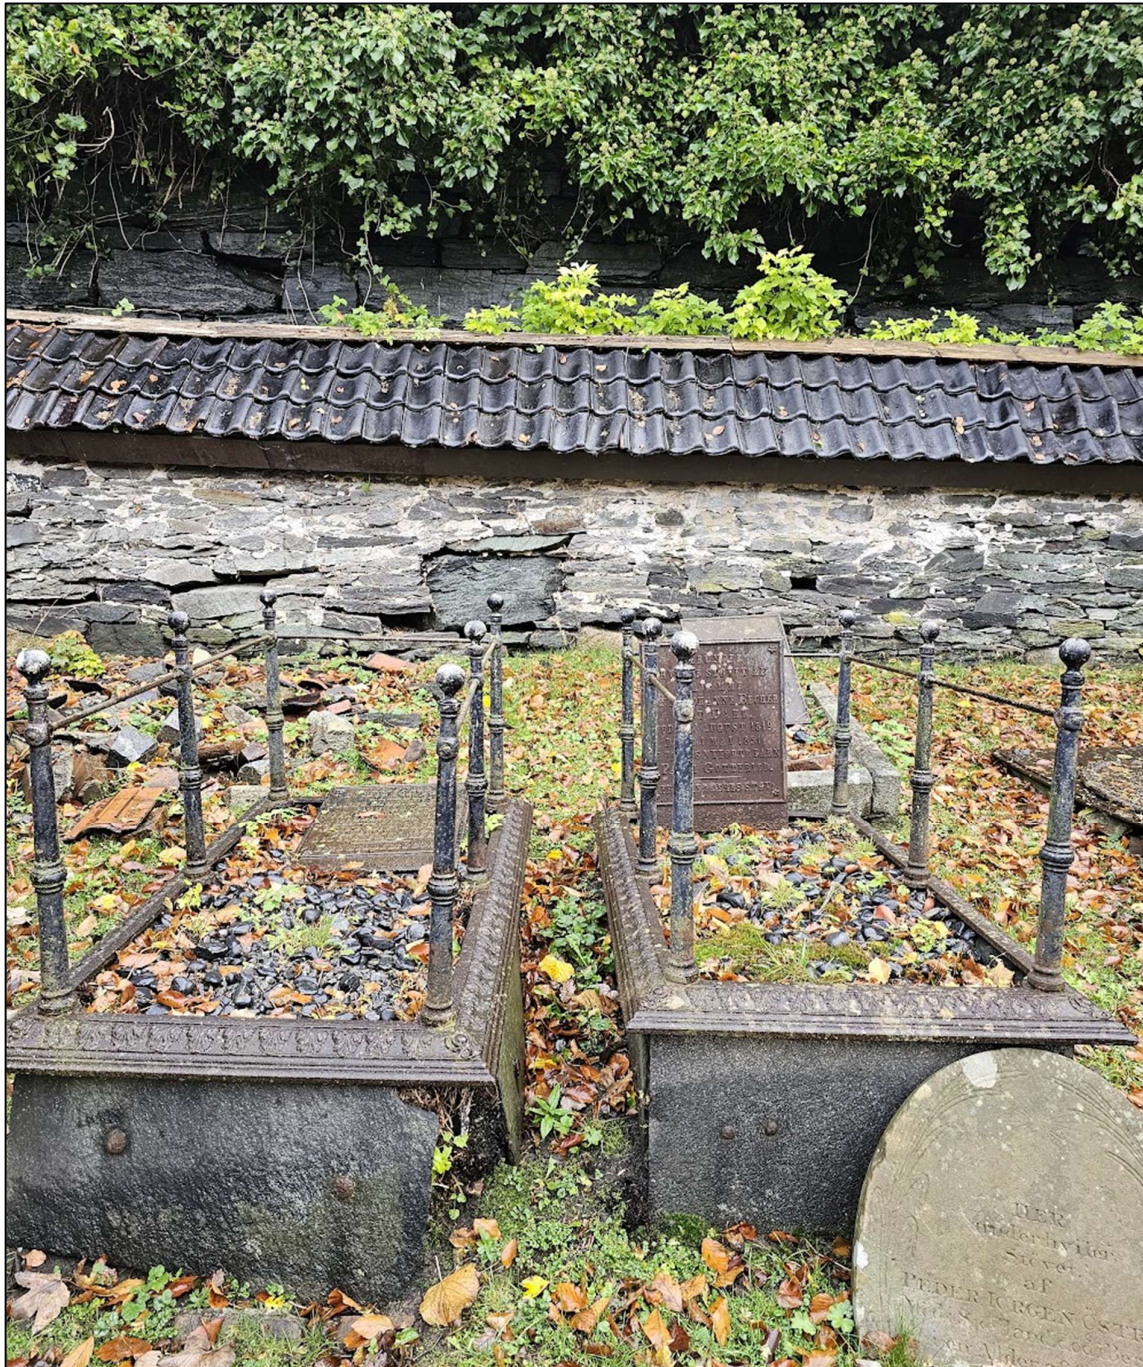
Figur 12: Foto av gravminner av skifer, med krans, gjerde, kors og plate av støpejern (DO-A00-22-02/03), fra 1851 og 1835/48 (Foto: Byantikvaren, 2025).

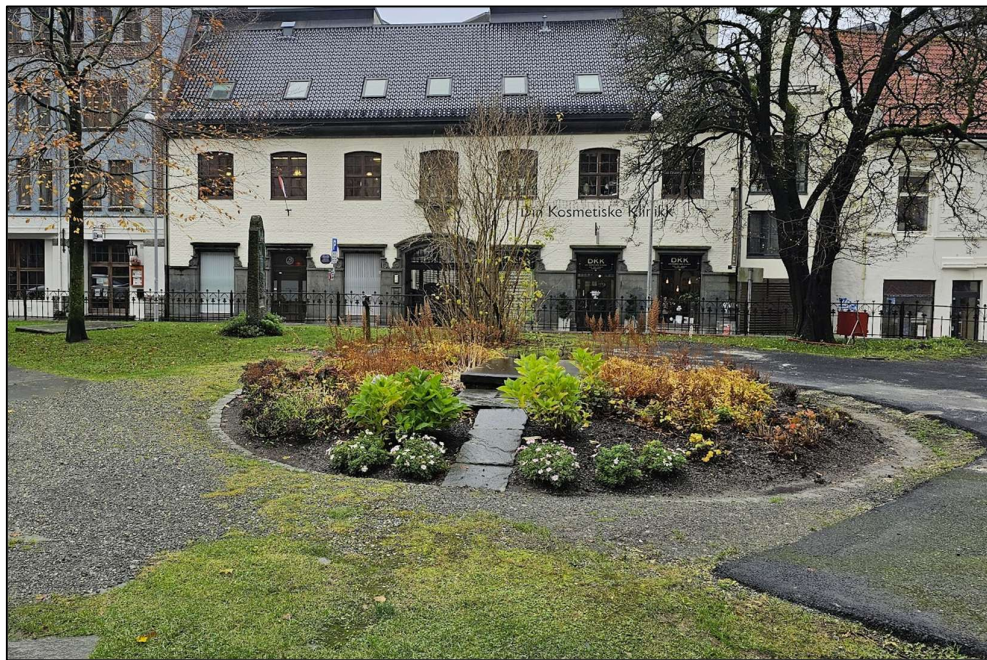
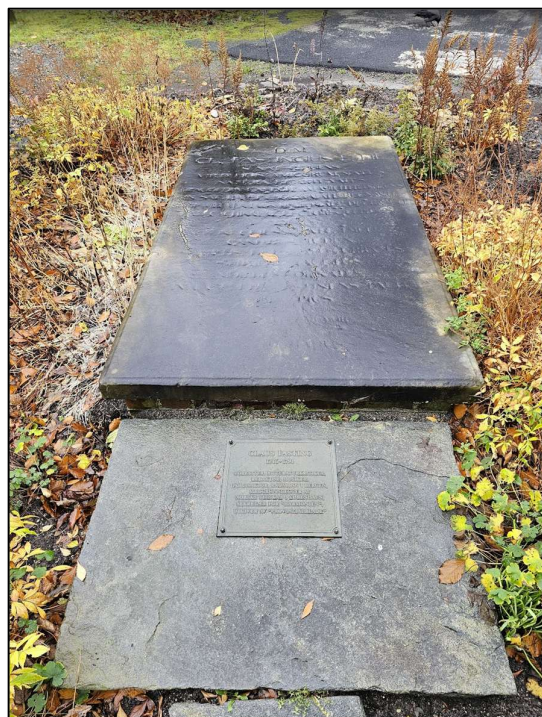
*Figur 13: Foto av gravminnet etter Claus Fasting (1746-1791). Et liggende gravminne av marmor, skifer og kobber (DO-C00-01-04) (Foto: Byantikvaren, 2025).*

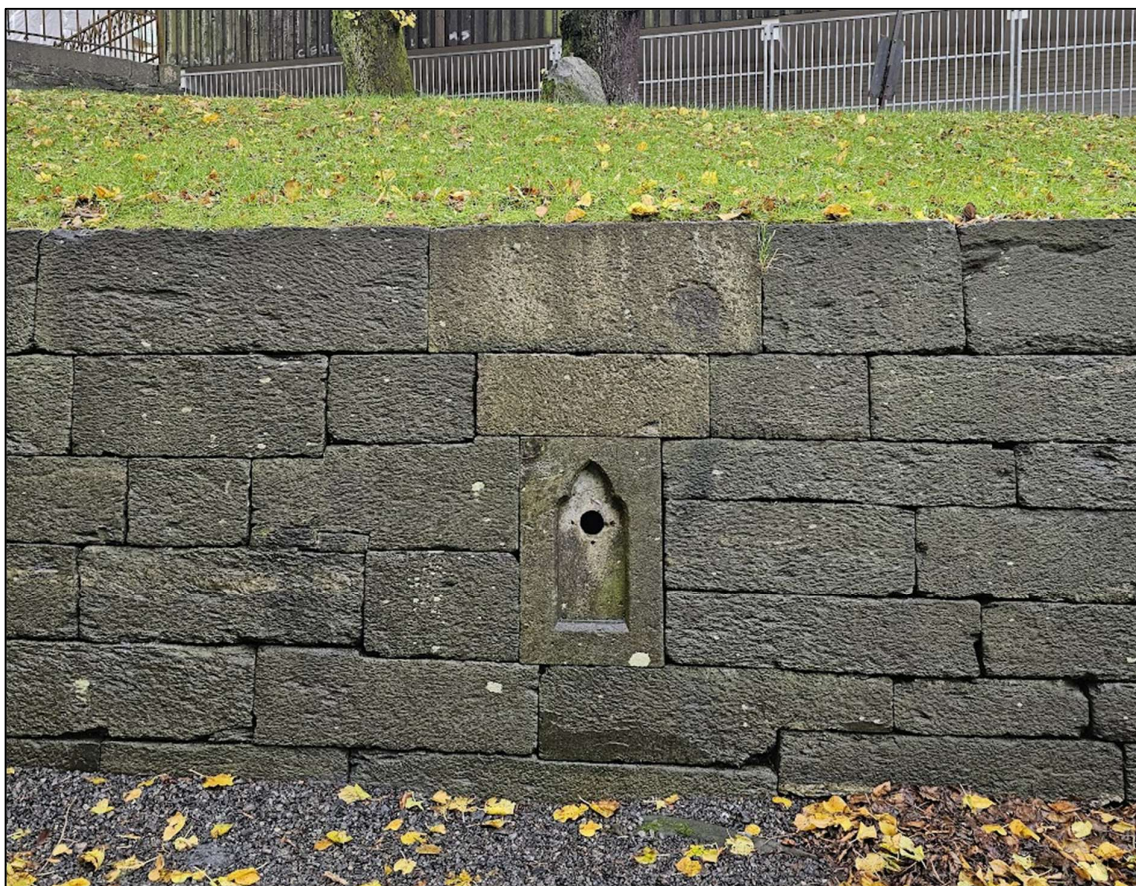
Figur 14: Foto av tidligere vannpost i mur fra tiden etter at terrenget bak kirken ble senket med opp til 2,4 meter (1880-83). Dette kan være en ombygging av vannposten som ble etablert i 1860 (Foto: Byantikvaren, 2025).

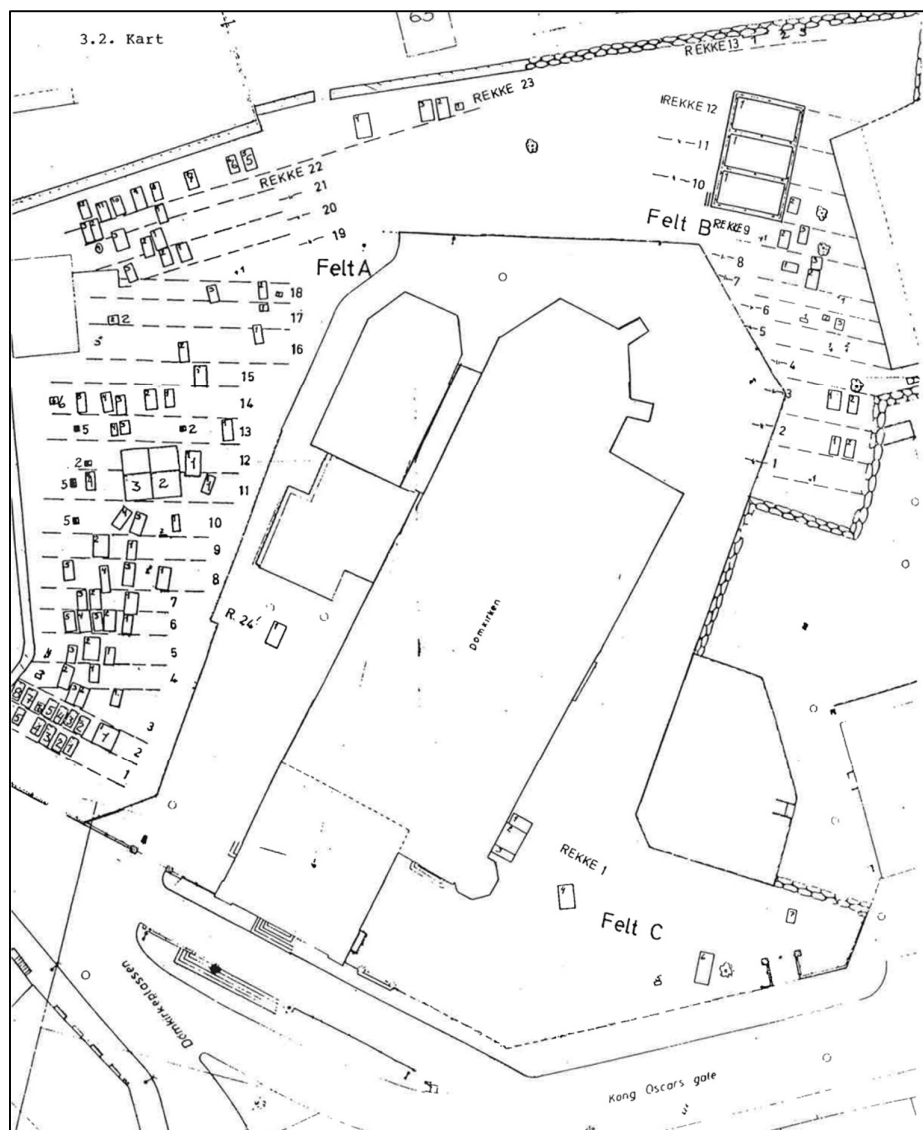
Figur 16: Kart over Domkirkegravplassen, med graver markert (Kilde: Gravminnekomiteen i Bergen, 1985).

Gravplassen som omkranser kirken som en hestesko, er inndelt i fire gravområder, felt A, felt B og Felt C (Figur 6). Gravplassen er avgrenset av natursteinsmur mot nord og øst. Muren har saltak med takpanner av svart glasert teglstein. Rundt resten av gravplassen er det jernstakitt på nyere mur som til dels er avtrappet på grunn av varierende høydeforhold.

Det store flertallet av gravminner på gravplassen er fra 1800-tallet. Gravminnene fra 1800-tallet er sterkt preget av nyklassisismen. Dette gjelder både stein- og jernmonumenter. De liggende steinplatene er i flertall. Stående steinstøtter fins i et mer begrenset antall. Som en mellomting mellom liggende plater og frittstående støtter finnes det noen stående plater festet til murene rundt gravplassen (Felt B).

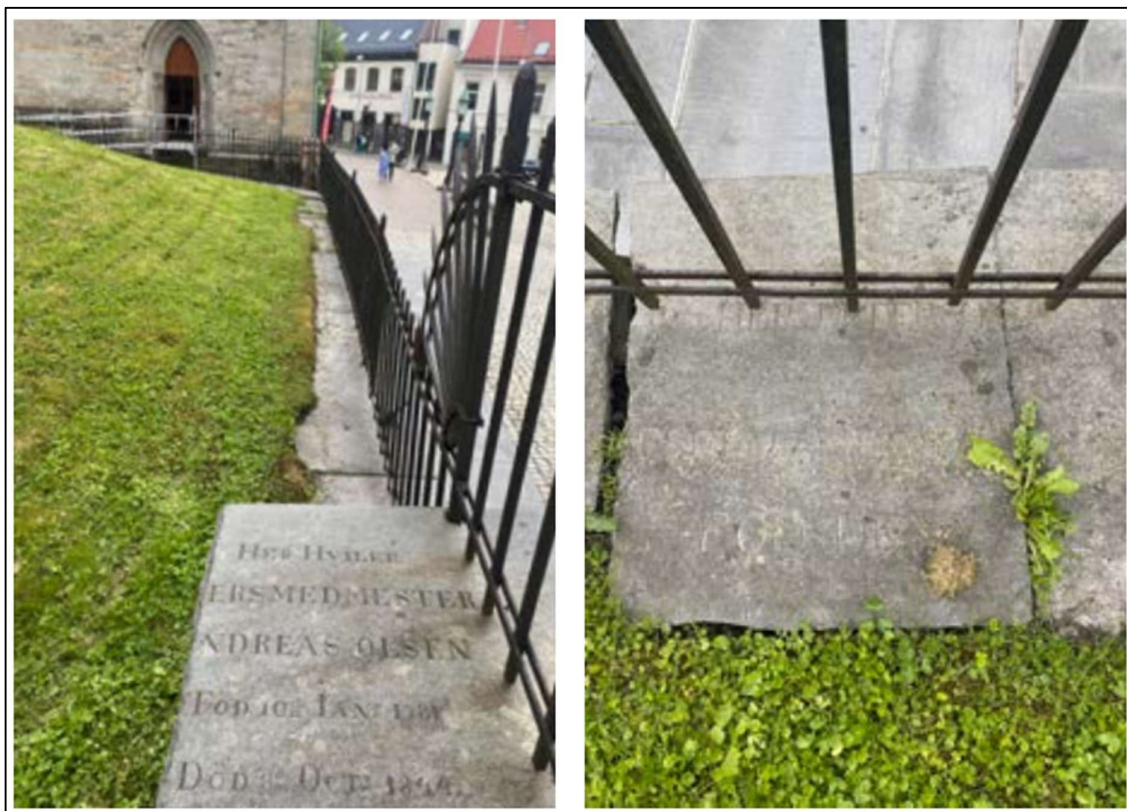
Figur 17: Eksempel på gjenbruk av gravsteiner i forbindelse med underlag for jernstakittet mot Lille Øvre gate på gravområde A (Foto: Byantikvaren/Akasia).

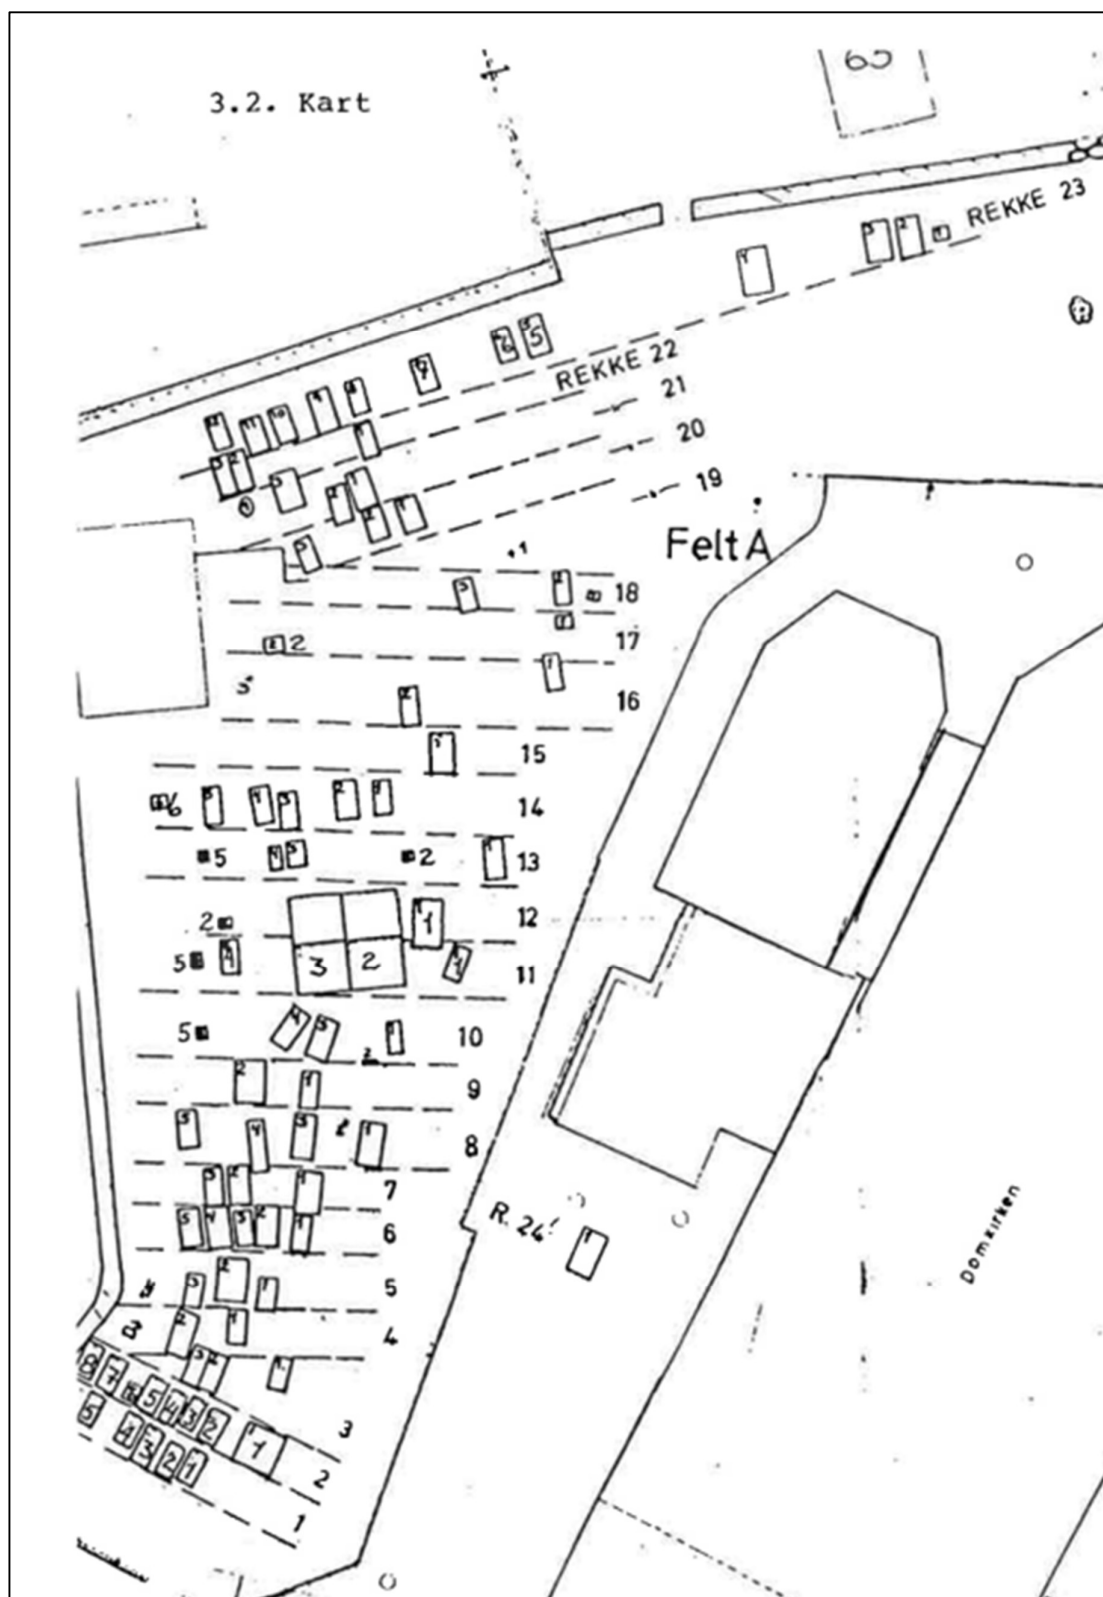
Figur 18: Utsnitt over gravområde A, hentet fra figur 10 (Kilde: Gravminnekomiteen i Bergen, 1985).

Gravområdet ligger nord for kirken, og er området med klart flest graver. Det er et flertall av liggende rektangulære gravminner av stein og jern. Noen mer iøynefallende monumentale gravminner, stående av marmor med en urne på toppen (DO-A00-02-01). Jernkors, brukket og kun sokkel igjen (DO-A00-08-02). Nordahl Brun, stort gravminne av marmor, med en lyre på toppen, som ikke er der lenger. Lyren ble knust under hærverk og bitene er tatt vare på. Det foreligger en rehabiliteringsplan (DO-A00-11-03). Noen eksempel på liggende gravminner i form av skiferkarm med støpejernskrans og gjerde, samt kors og plate (DO-A00-22-02).

På gravområdet er det stort sett gressdekke, med en hellelagt sti fra trappen til bygningen lengst nord-øst på gravplassen.

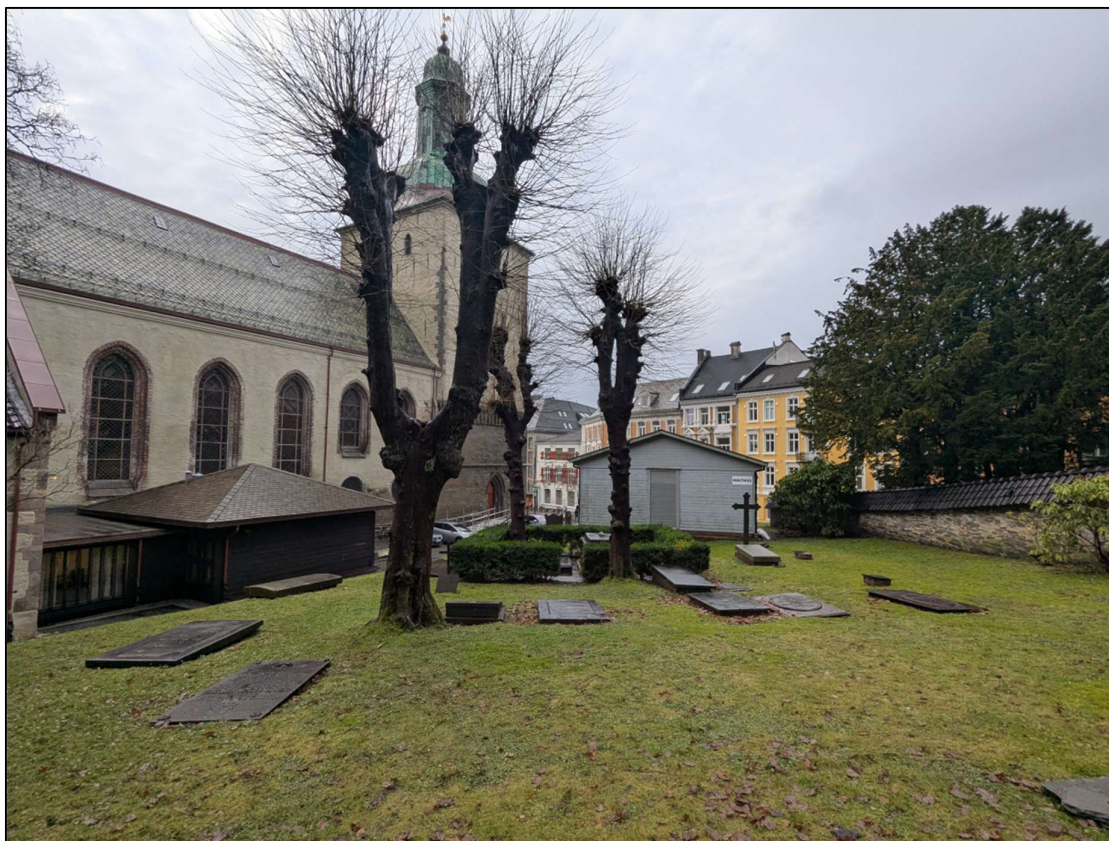
*Figur 19: Bilde som dekker inn deler av gravområde A. Det er flere store trær, samt hekk rundt gravminnet etter Nordahl Bruun. Gravområdet har mange gravplater av stein og jern. Brakken er midlertidig i forbindelse med istandsettingen av kirkene i sentrum (Foto: Byantikvaren, 2025).*

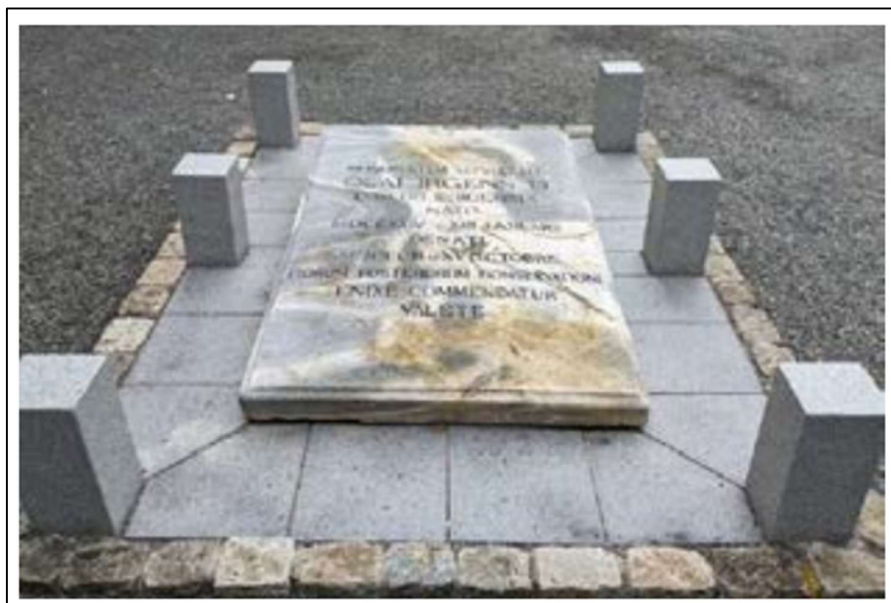
Gravminnet av marmor for Olai Irgens ble rehabilitert for noen år siden i regi av private, som hyret inn en steinhugger til å legge opp granitten rundt marmoren. Dette ble ikke reversert pga. biltrafikken i forbindelse med rehabiliteringen av Domkirken.

Figur 20: Stort liggende gravminne – DO-A00-24-01 – av marmor for Olai Irgens som ligger for seg selv på det grusede området mellom kirkens nordside og det opphøyde arealet med gress på gravområde A (Foto: Byantikvaren, 2025).

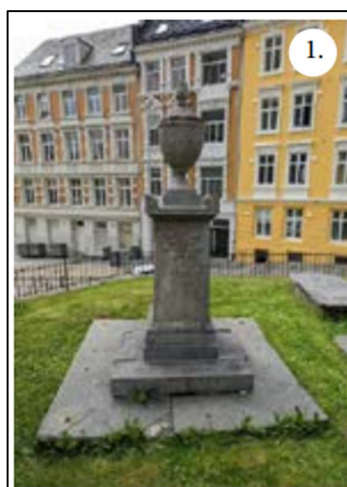
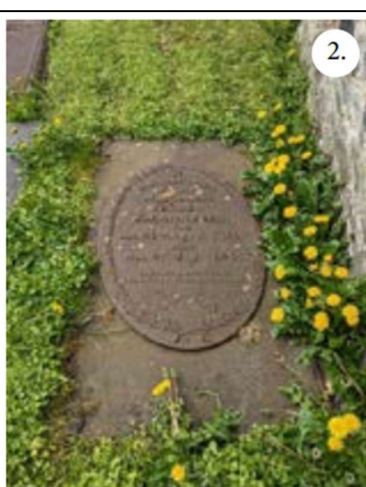
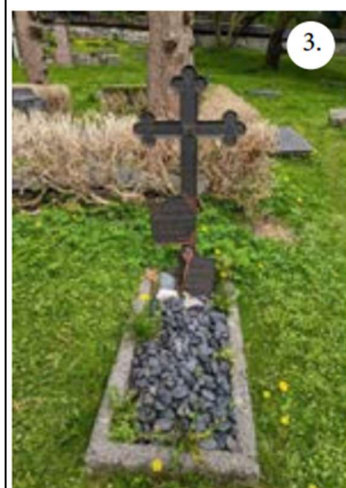
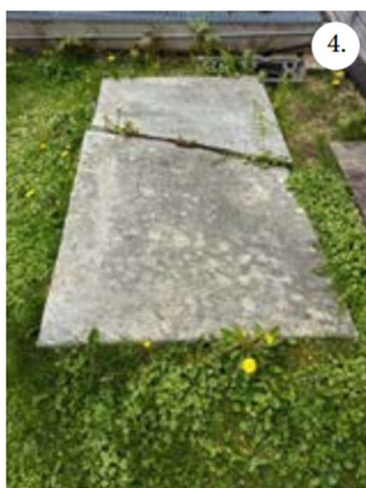
Figur 21: Eksempel på ulike typer gravminner på gravområde A.

1: Marmorstøtte med pedestall og urne – DO-A00-02-01, fra 1865.

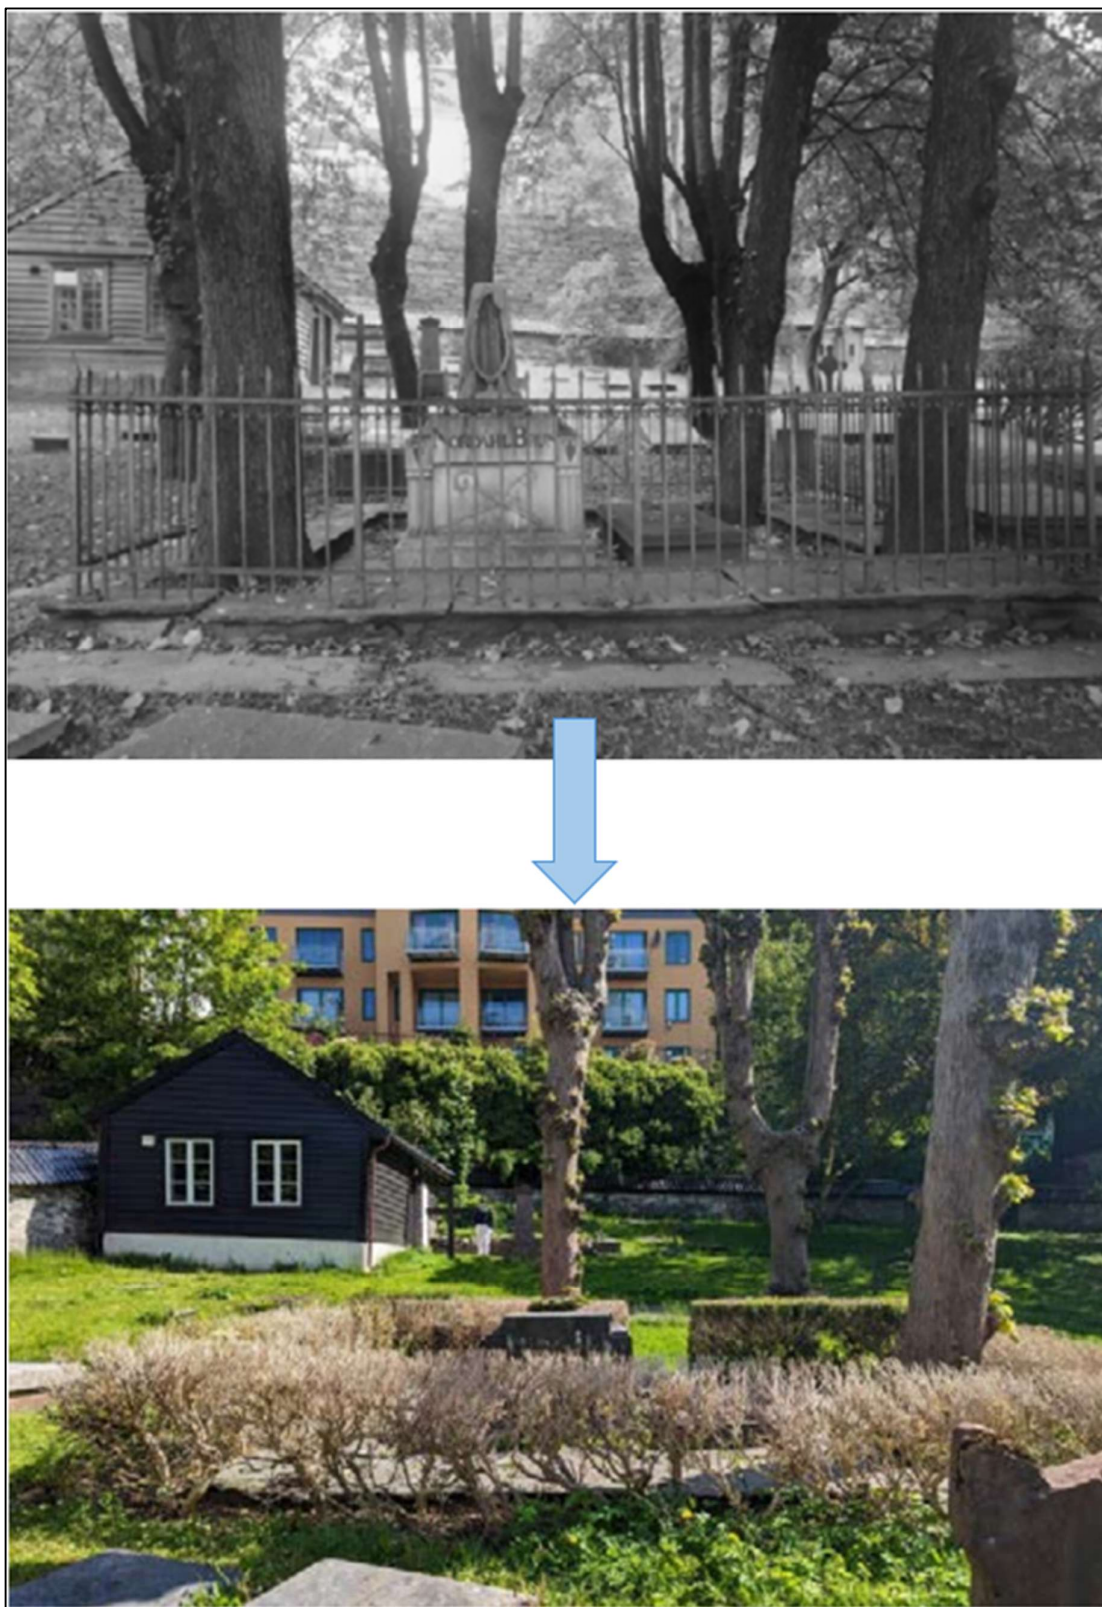
Figur 22: Gravminnet til Johan Nordahl Brun (DO-A00-11-02/03) fra 1810/1827 har blitt skadet over tid. Bildet øverst, tatt mellom 1939 og 1949 (UBB-KK-N-426Y-129), viser et stående gravminne i marmor med en lyre i marmor samt en innramming med gjerde. Bildet nederst viser hvordan gravminnet ser ut i dag. Gravminnet er for tiden under restaurering (Foto: Byantikvaren, 2025).

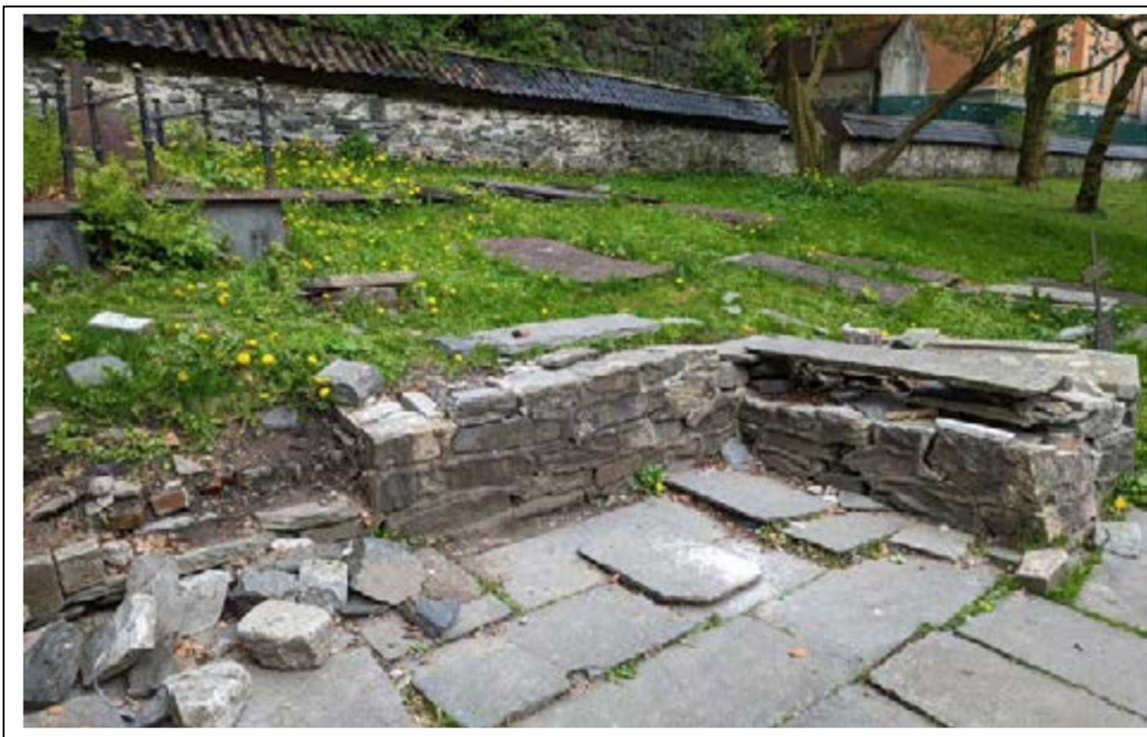
Figur 23: Rester etter mur på gravområde A. Muren har omfattende skader (Foto: Byantikvaren, 2025).

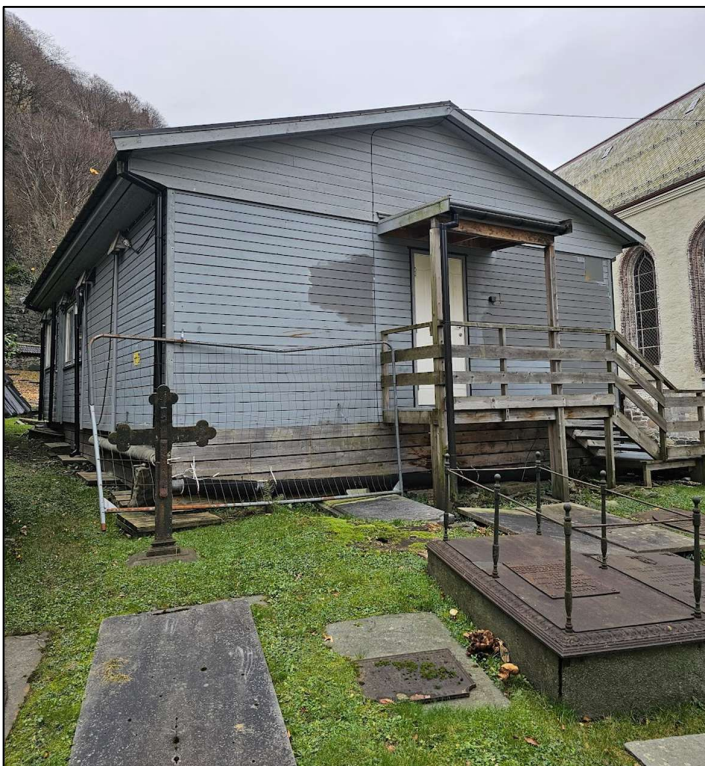
Figur 24: Midlertidig anleggsbrakke etablert i forbindelse med istandsettingen av middelalderkirkene i sentrum (Foto: Byantikvaren, 2025).

I forbindelse med istandsettingen av middelalderkirkene i sentrum, ble det plassert et midlertidig brakkekontor på gravområde A. Flere rekker av graver ble liggende under brakken, og er ikke tilgjengelige.

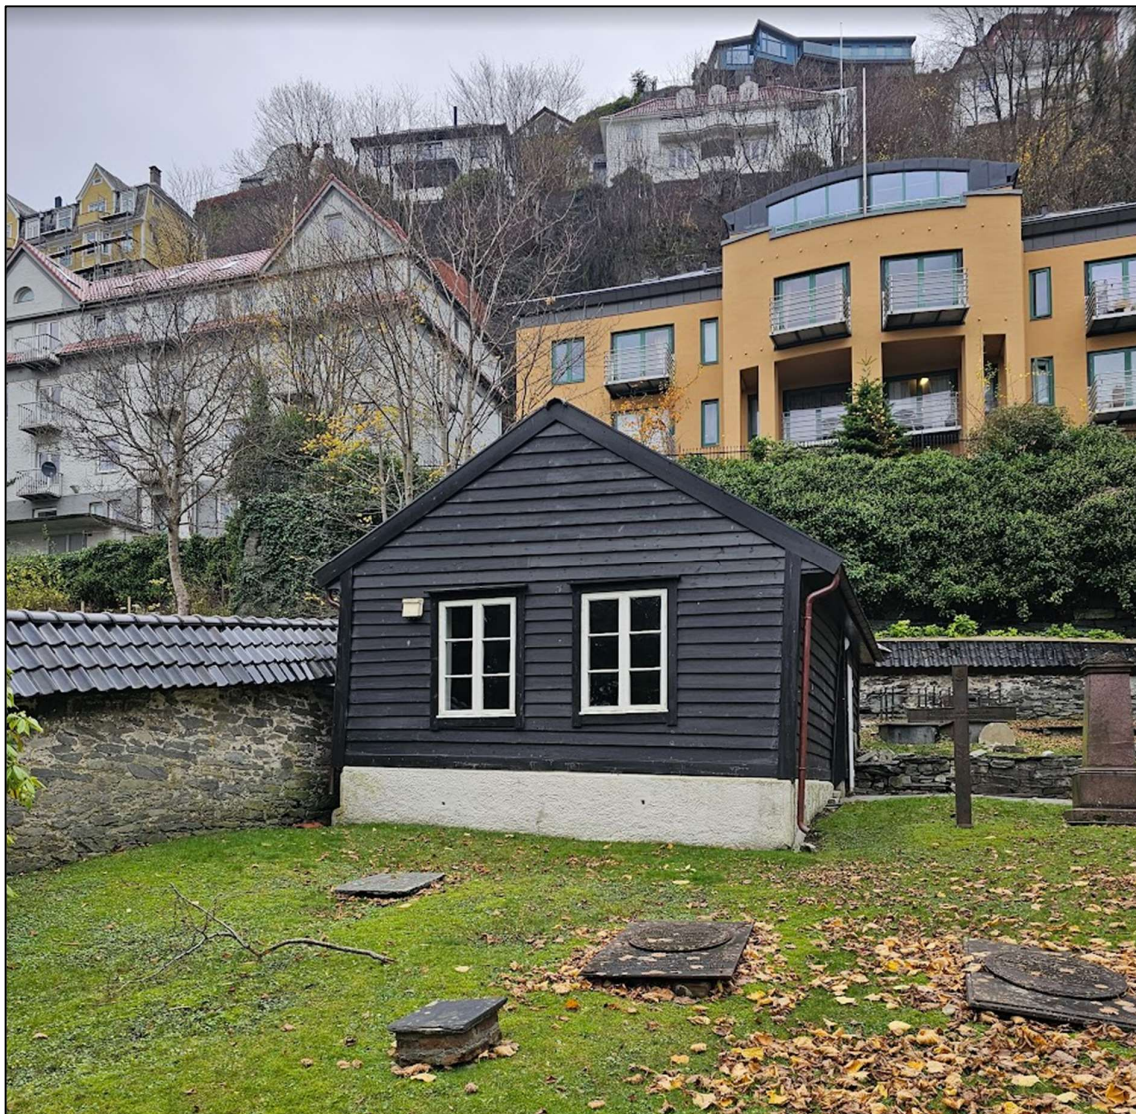
I gravfeltets nordøstre hjørne, står det en eldre bygning, som opprinnelig fungerte som likhus. Trolig oppført en gang mellom 1883 og 1910. I 1918 ble det bygd om til arkiv, og i dag er bygningen delvis ominnredet til kontor. Bygningen er i tilsynelatende god stand, og har i kraft av sin alder og historie en naturlig tilhørighet på gravplassen.

*Figur 25: Bygning som opprinnelig fungerte som likhus, og som er oppført en gang mellom 1883-1910 (Foto: Byantikvaren 2025).*

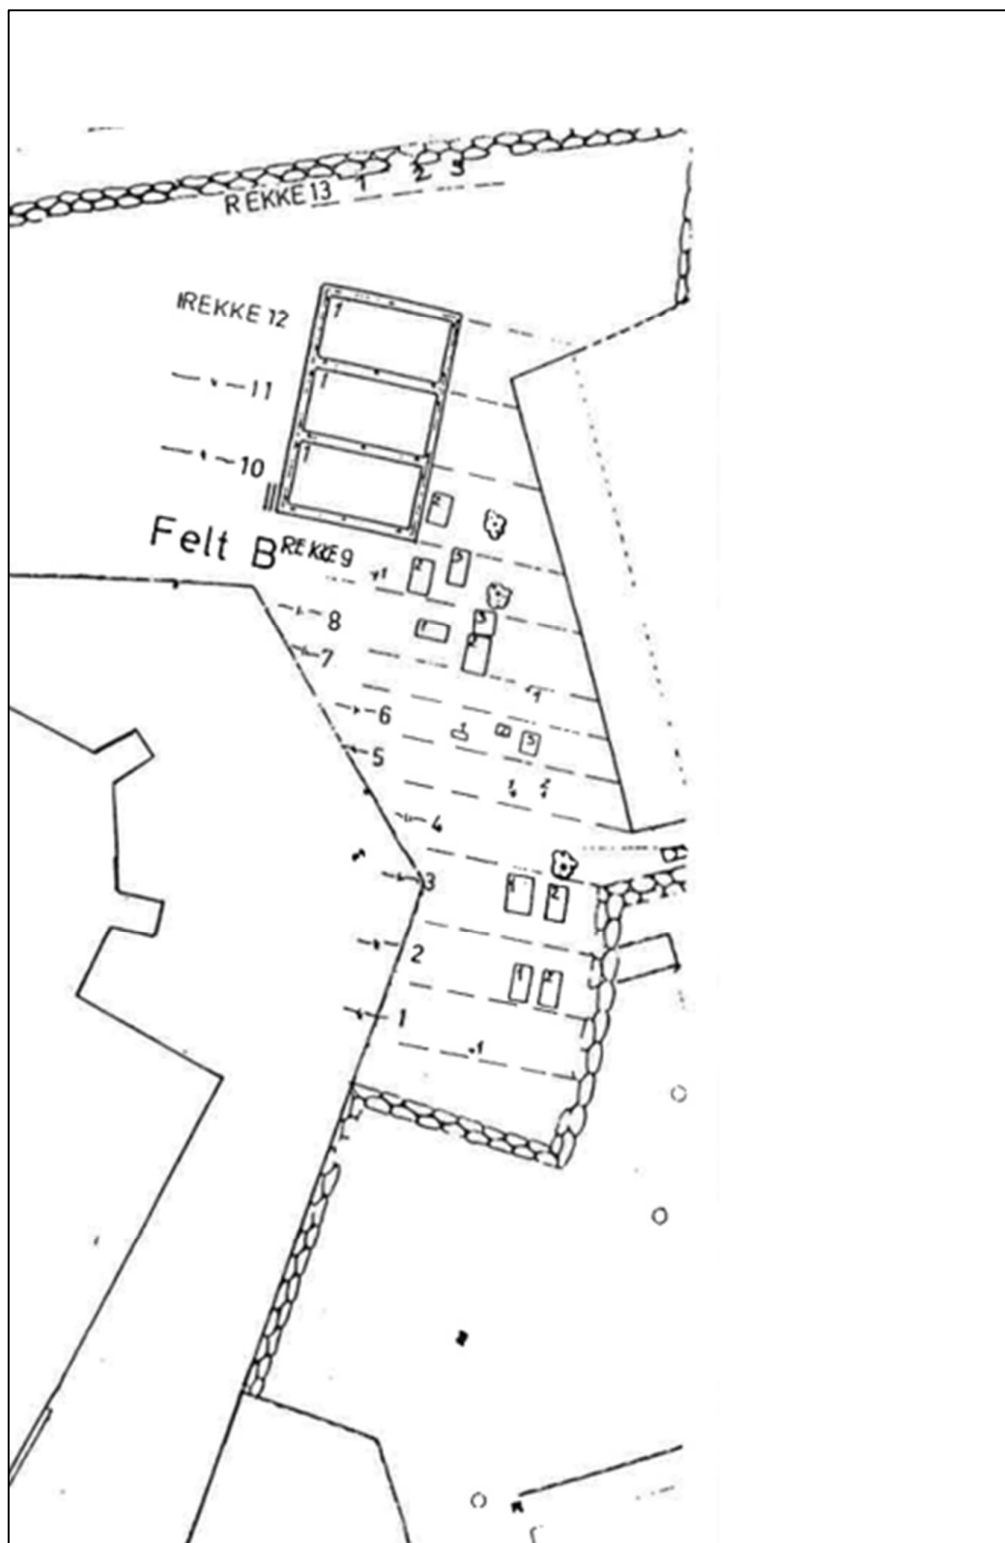
Figur 26: Utsnitt over gravområde B, hentet fra figur 16 (Kilde: Gravminnekomiteen i Bergen, 1985).

Gravområdet ligger sørøst for kirken, og er først og fremst preget av et gravsted omgitt av nygotisk jernstakitt og med hver sin granittstøtte (DO-B00-10-01 DO-B00-11-01 DO-B00-12-01). Støttene har en lav sokkel. På den et høyere postament. Postamentet bærer en rektangulær støtte med spissbuet avslutning med avfasede kanter. I et brev til Blix i 1870 blir det spurt om at både monumentene til de tre gravstedene og dets innramming skulle gå under kirkens regning, og at det var ønskelig at Blix igangsatte dette arbeidet snarest. Stakittgjerdet er det samme som gjerdet langs Kong Oscars gate, samt med en sokkel av granitt. Trolig kom gravstedet før muren langs Kong Oscars gate.
