## Verneplan for Domkirkegården

2026 – versjon 1

| Verneplan for Domkirkegården | |
|---|---|
| Utarbeidet av: | Byantikvaren i Bergen, Bergen kommune |

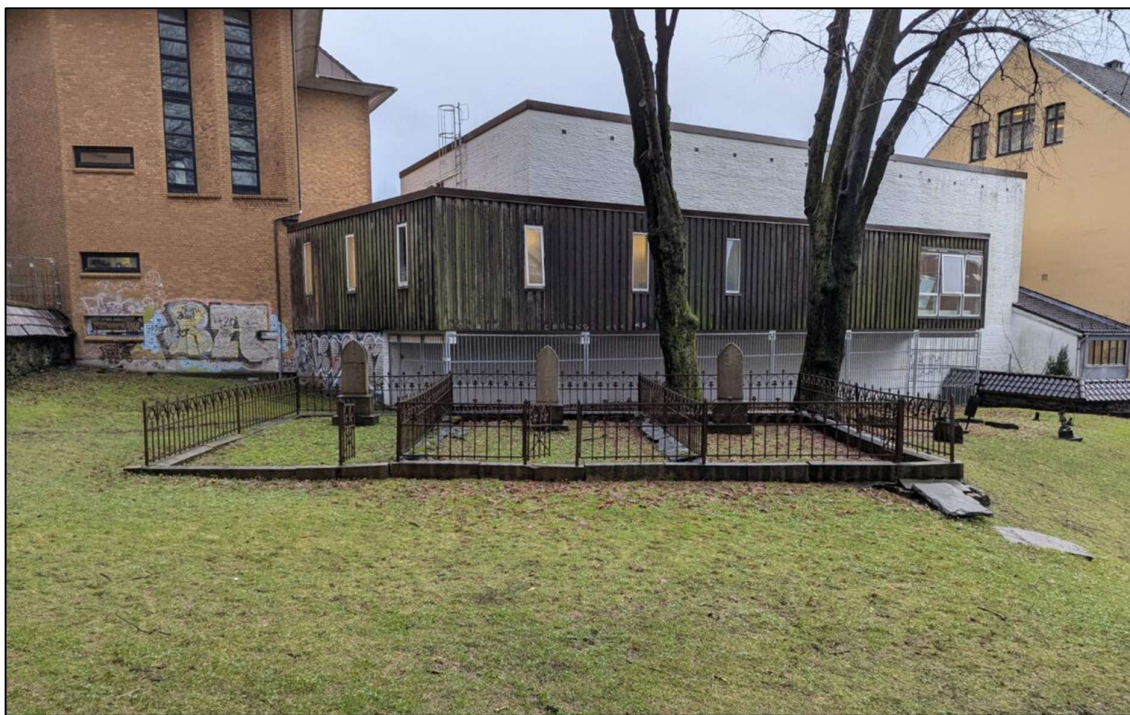
*Figur 27: Gravsted (DO-B00-10-01 DO-B00-11-01 DO-B00-12-01) omgitt av nygotisk jernstakitt og med tre granittstøtter på gravområde B. Istandsettingen ble utført av Peter Blix i 1870 (Foto: Byantikvaren, 2025).*

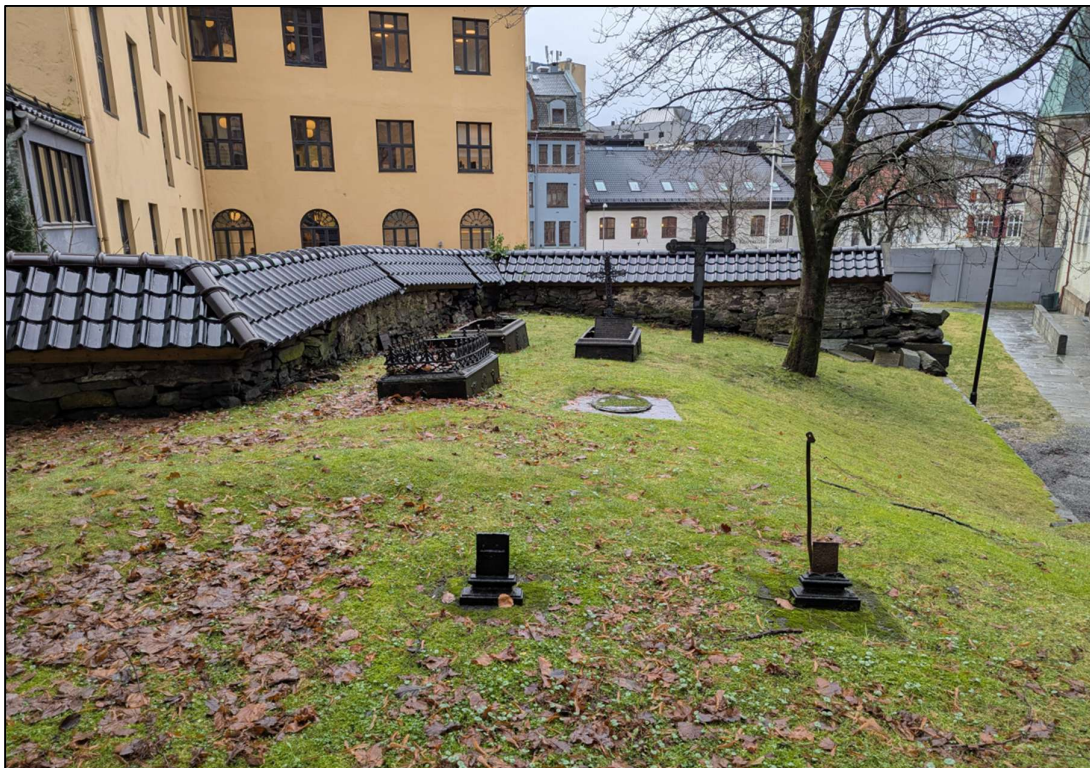
Gravområdet er videre preget av flere graver markert med plater og stående kors av støpejern. Flere av korsene er knekt, og har spor av tidligere forsøk på reparasjon. Det er også graver med støpejernskarm med og uten lavt gjerde, samt graver markert med skiferplate og marmor.

Figur 28: Bilde som dekker inn deler av gravområde B. I forkant sees to knekte støpejernskors, som har vært forsøkt reparert tidligere (Foto: Byantikvaren, 2025).

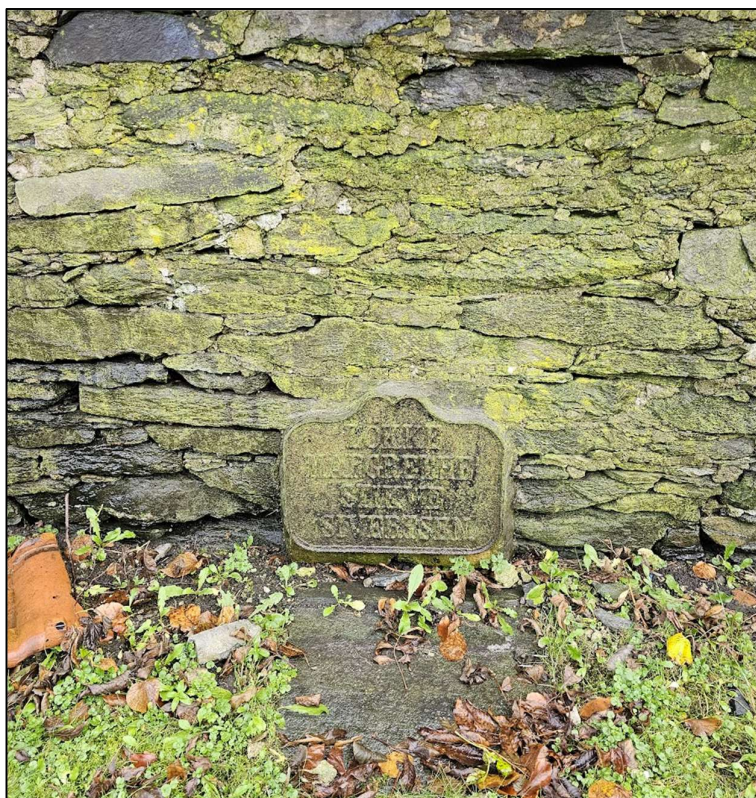
Figur 29: Bilde av jernplate festet i muren på felt B – DO-B00-13-01. De to andre gravmarkeringene som er avmerket på kartet ble ikke funnet (Foto: Byantikvaren, 2025).

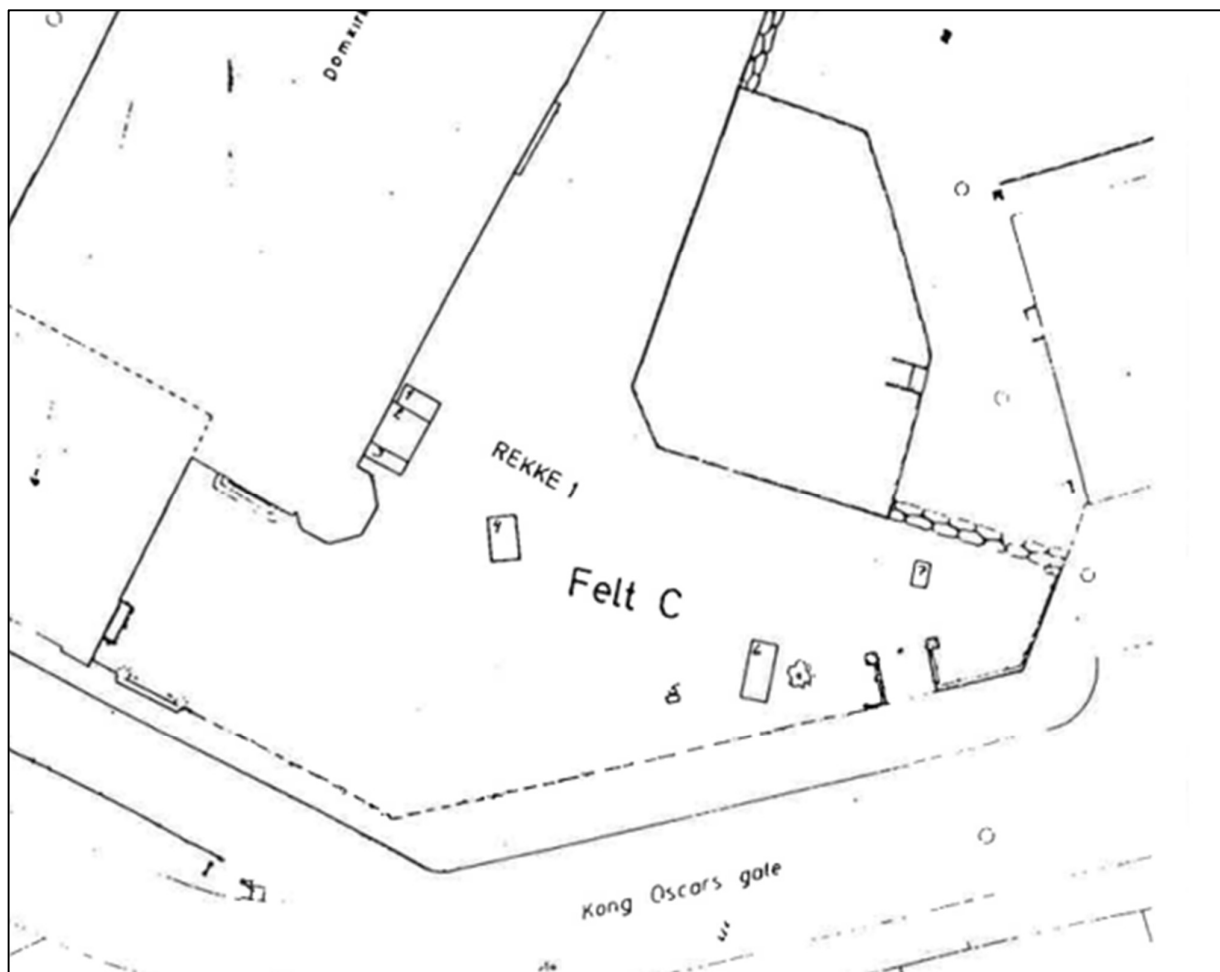
Figur 30: Utsnitt over gravområde C, hentet fra figur 16 (Kilde: Gravminnekomiteen i Bergen, 1985).

Gravområdet ligger sør for kirken, og er feltet med færrest gravmarkeringer. Her finnes det marmorplater, sandsteinsplater, en større bauta med relieff i kobber (DO-C00-01-05) og en steinplate fra 1677 (DO-C00-01-07), som er det eldste synlige gravminnet.

Området ligger på samme nivå som kirken, lavere enn gravområde A og B. Det består av grus, gressdekke og helleganger.

I dag ligger en stor del av området under asfalt, etter et tidligere riggområde. Asfalten dekker også området der det ifølge gravkartet skal ligge tre graver (1,2 og 3).

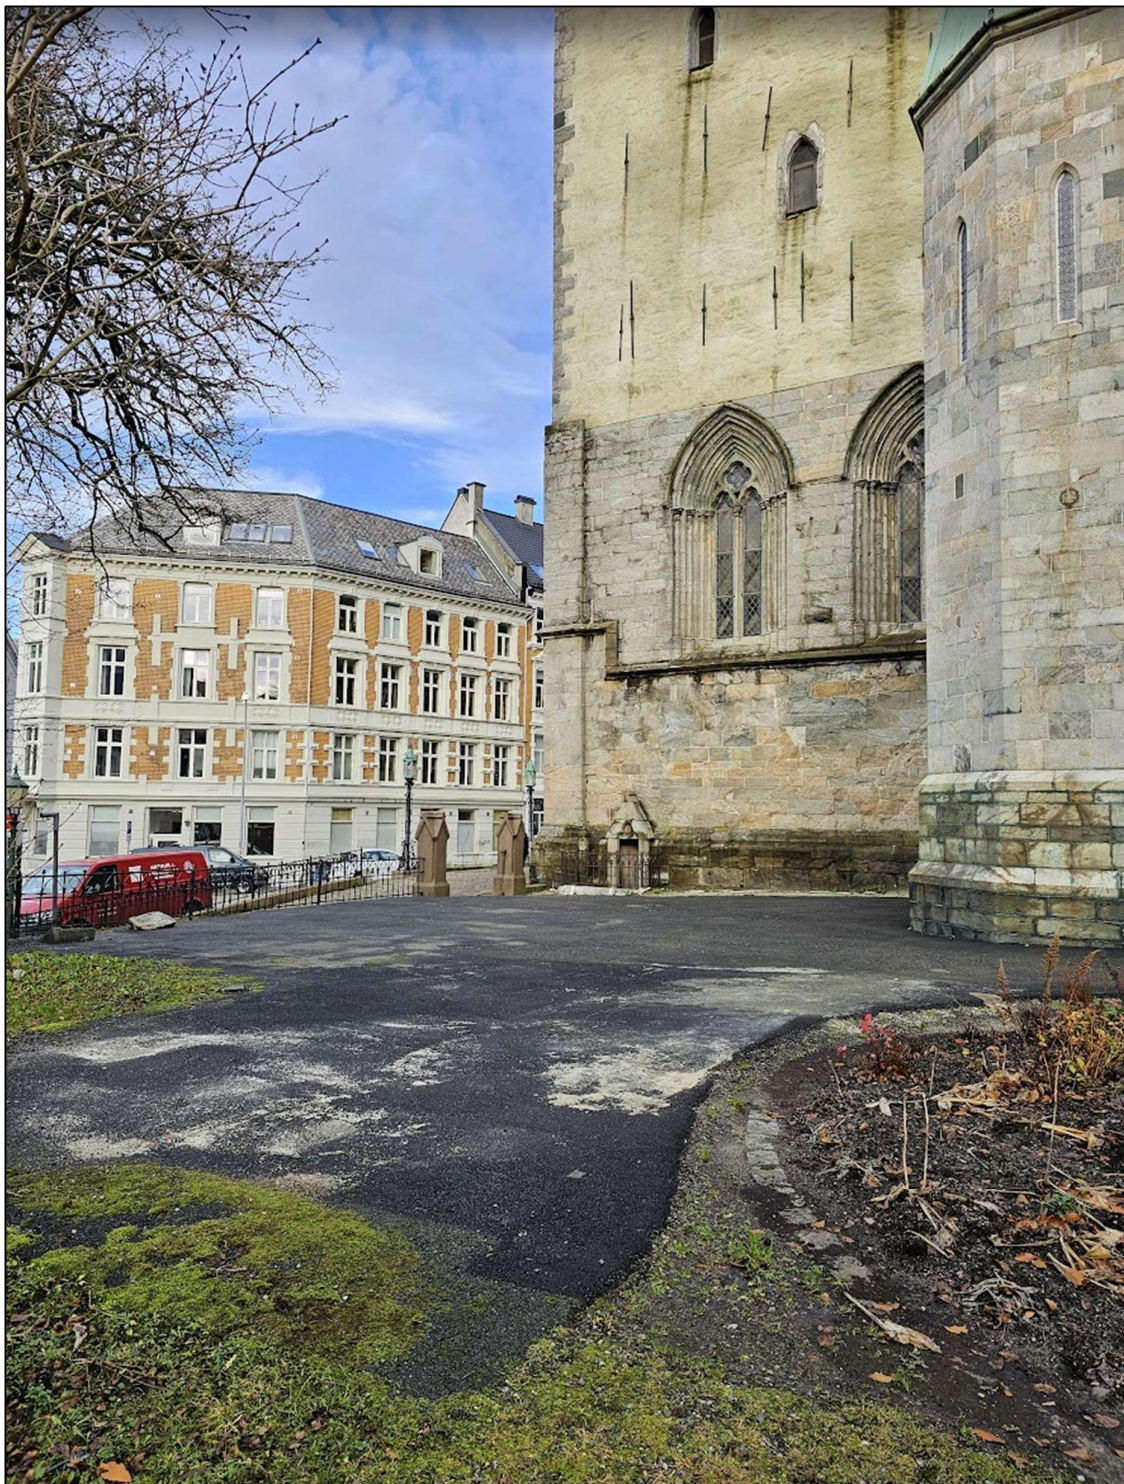
*Figur 31: Område på gravfelt C, som i dag er asfaltert. Dette ligger igjen etter et tidligere riggområde (Foto: Byantikvaren, 2025).*

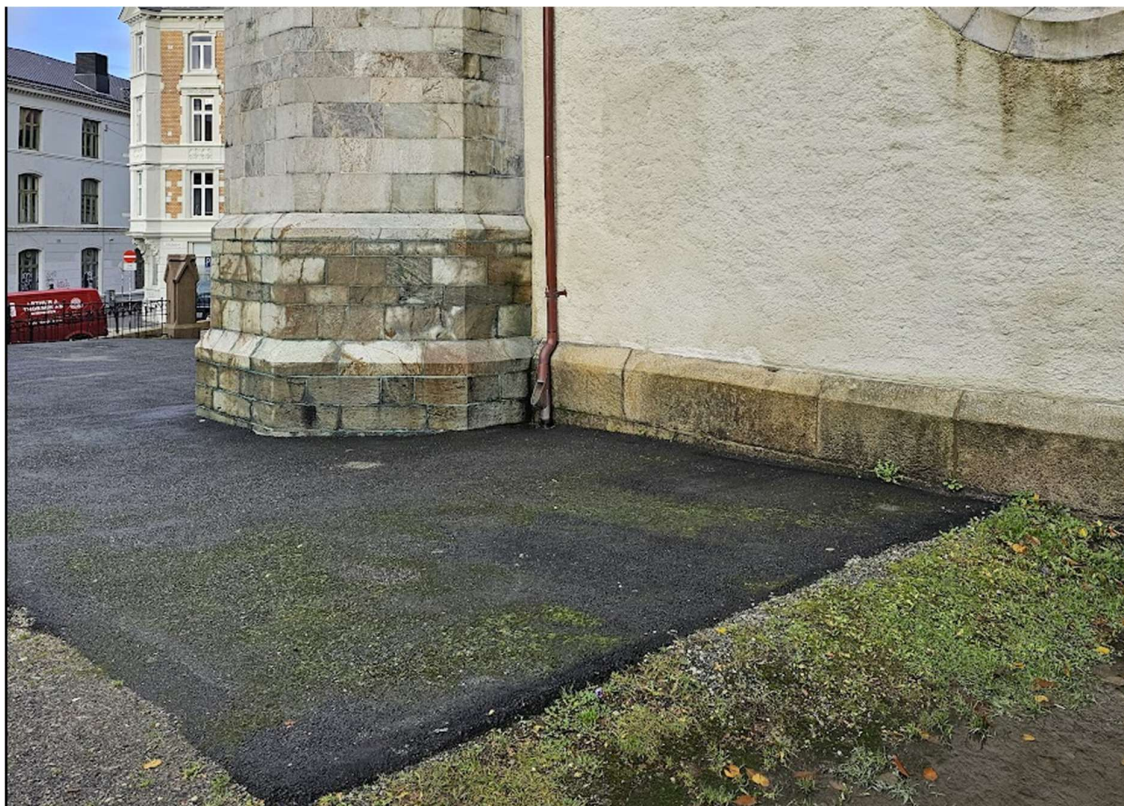
Figur 32: Område på gravfelt C, der det på kartet er registrert tre gravheller DO-C00-01-01/02/03 (Foto: Byantikvaren, 2025).

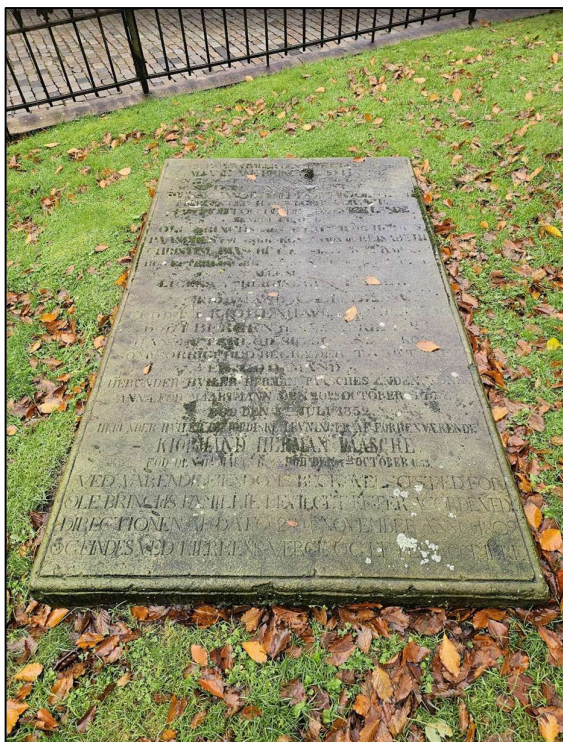
Figur 33: Stor liggende steinplate med inskripsjoner DO-C00-01-06, fra 1809/1823/1852/1853 (Foto: Byantikvaren 2025).

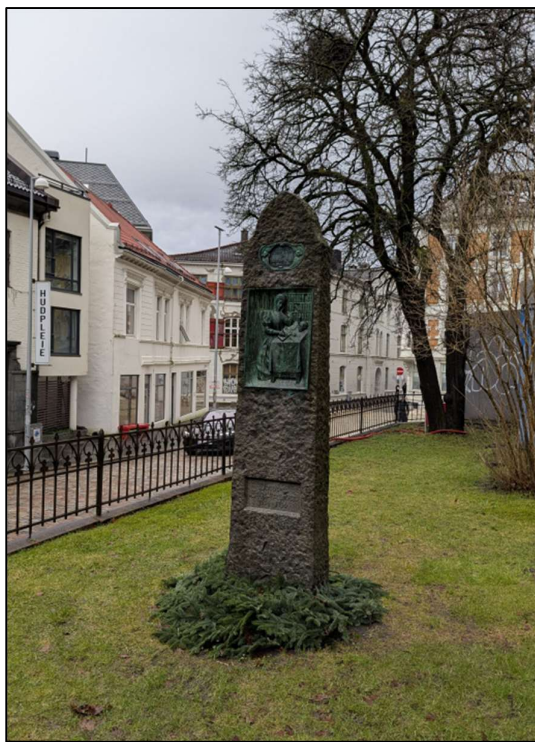
Figur 34: En stor bauta med relieff i kobber – DO-C00-01-05, fra 1707/1716. Petter Dass og Dorothea Engelbretsdatter (Foto: Byantikvaren 2025).

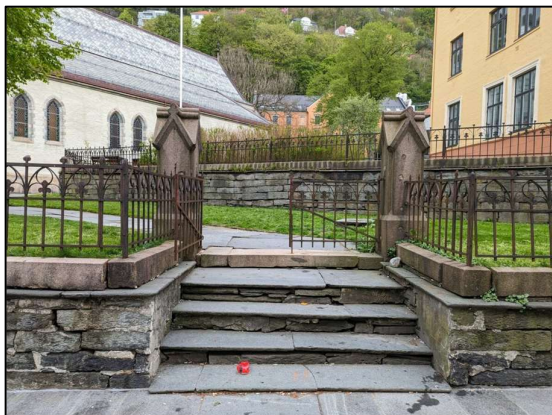
Det er tre porter av jernstakitt. En mot Kong Oscars gate, samt to mot Domkirkeplassen. Alle med stolper av granitt. Dette er utført med samme materialer og stil som i det store familiegravstedet på gravområde B (DO-B00-11-01 m.m.), også utført av Peter Blix.

Figur 35: Port av jernstakitt og granitt fra gravområde C til Kong Oscars gate (Foto: Byantikvaren, 2025).

Alle jernporter og jernstakitt skal bevares og vedlikeholdes.

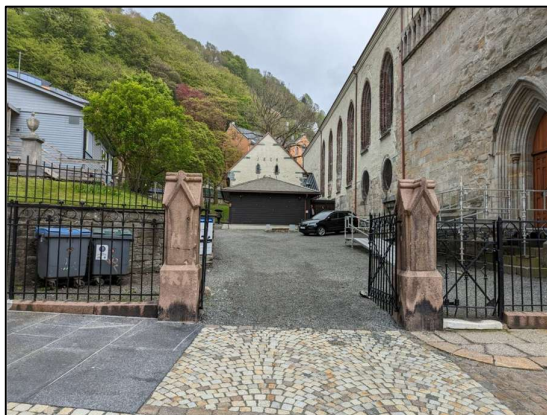
Figur 36: Port av jernstakitt og granitt fra gravområde A til Domkirkeplassen (Foto: Byantikvaren, 2025).

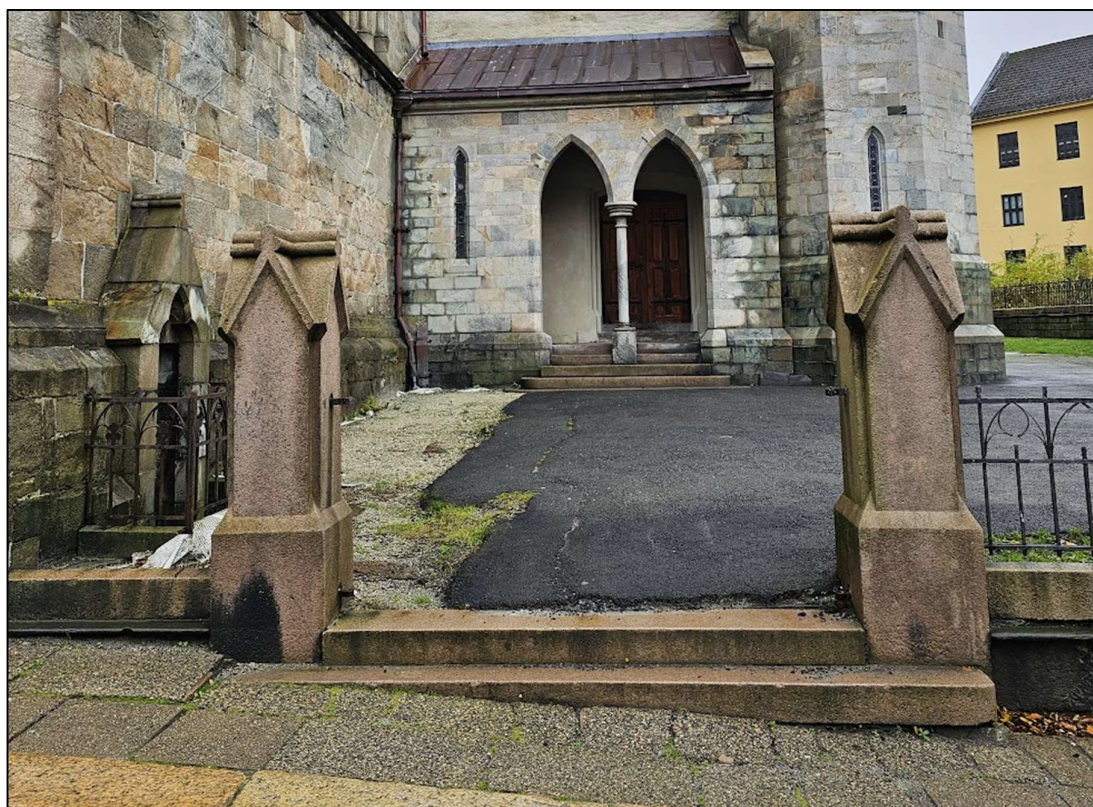
Figur 37: Port av jernstakitt og granitt fra gravområde C til Domkirkeplassen. Porten er midlertidig tatt ned pga. at området har vært benyttet som riggområde (Foto: Byantikvaren, 2025).

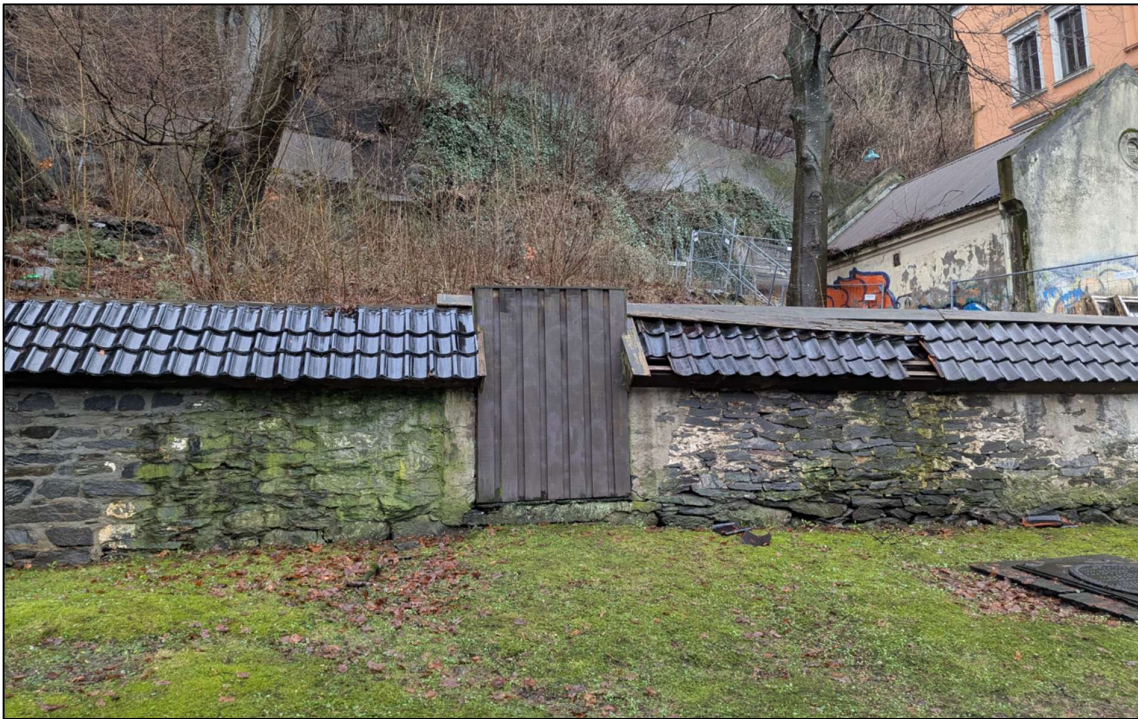
*Figur 38: Tidligere portåpning, som er stengt igjen av et plankegjerde i den gamle steinmuren mot øst (Foto: Byantikvaren, 2025).*

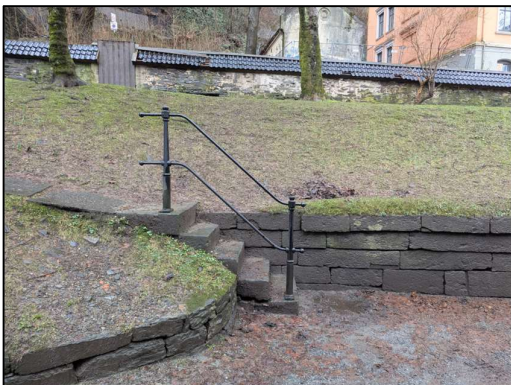
Gravområdene ligger høyere enn kirken, og er støttet opp av en kvadersteinsmur, trolig fra restaureringene i 1880-83. Gravområdene er kun tilgjengelig via en trapp nord-øst for kirken.

*Figur 39: Mur og trapp som fører opp til gravfelt A (Foto: Byantikvaren, 2025).*

Portaler, gjerder og murer med verneverdi skal vedlikeholdes og ikke fjernes eller endres uten godkjenning. Bakkemuren av kvaderstein, og natursteinsmurer med saltak og takteking skal bevares og vedlikeholdes.

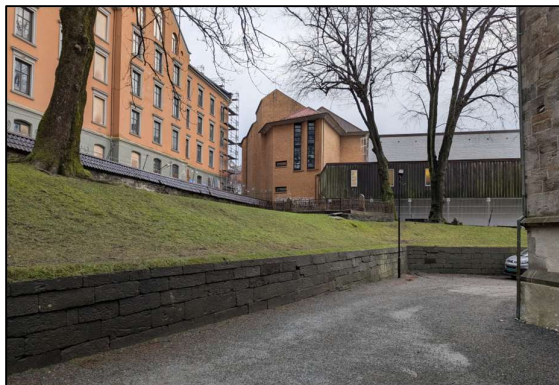
*Figur 40: Del av mur, trolig fra 1880-83, som er anlagt som en hestesko mellom kirken og gravplassen (Foto: Byantikvaren, 2025).*

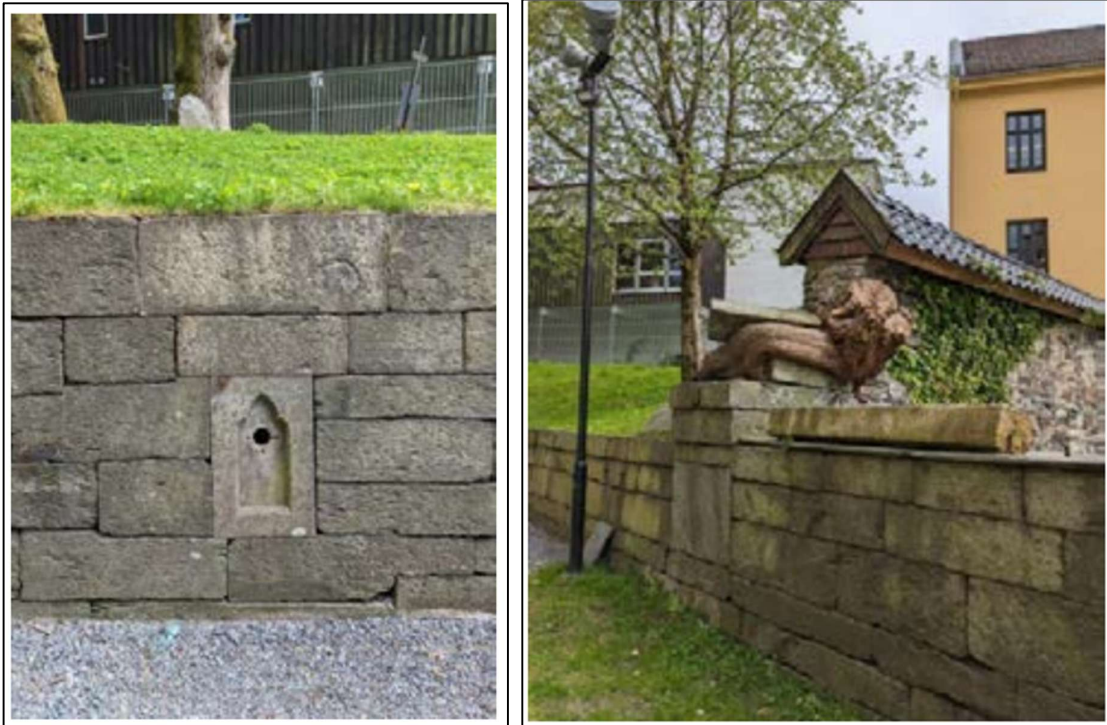
Figur 41: Gravområdene rundt kirken er støttet opp av en kvadersteinsmur. På foto til venstre synes en vannpost. Dette kan være en videreføring av vannposten som ble etablert i 1860, som i dag ikke er i bruk (Foto: Byantikvaren, 2025).

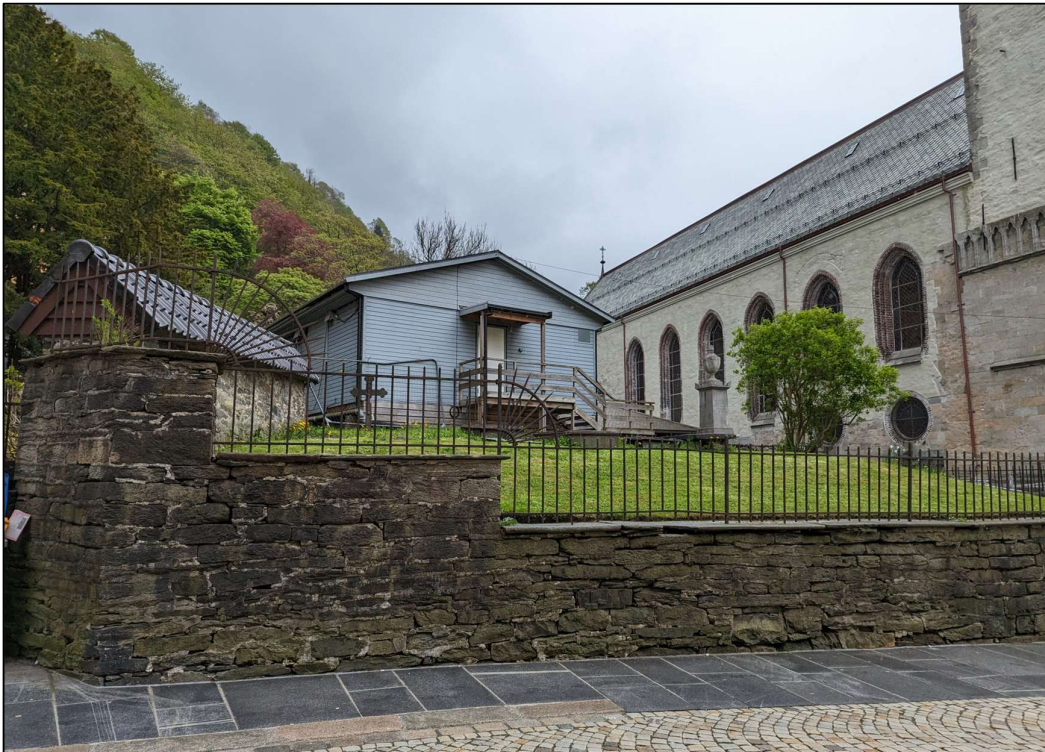
Figur 42: Mur og jernstakitt mellom gravfelt A og Lille Øvregate (Foto: Byantikvaren, 2025).

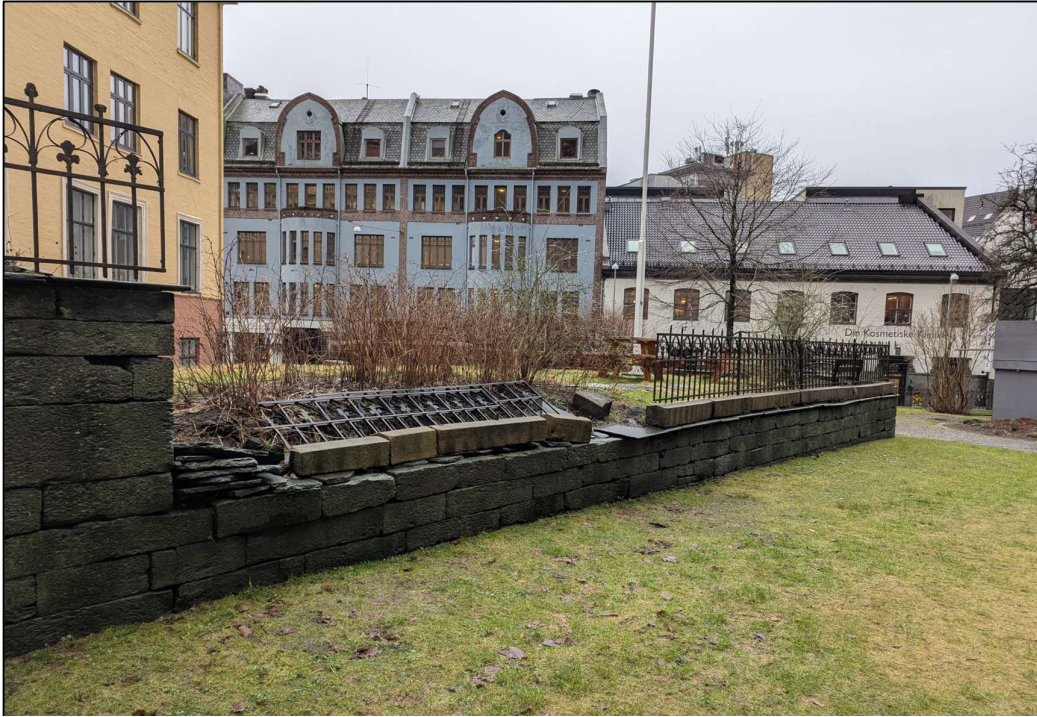
Figur 43: Mur og jernstakitt mellom gravfelt B og Katedralskolen. Gjerdet er festet i granittblokker plassert på skiferheller over murene. Gjerdet er delvis veltet (Foto: Byantikvaren, 2025).

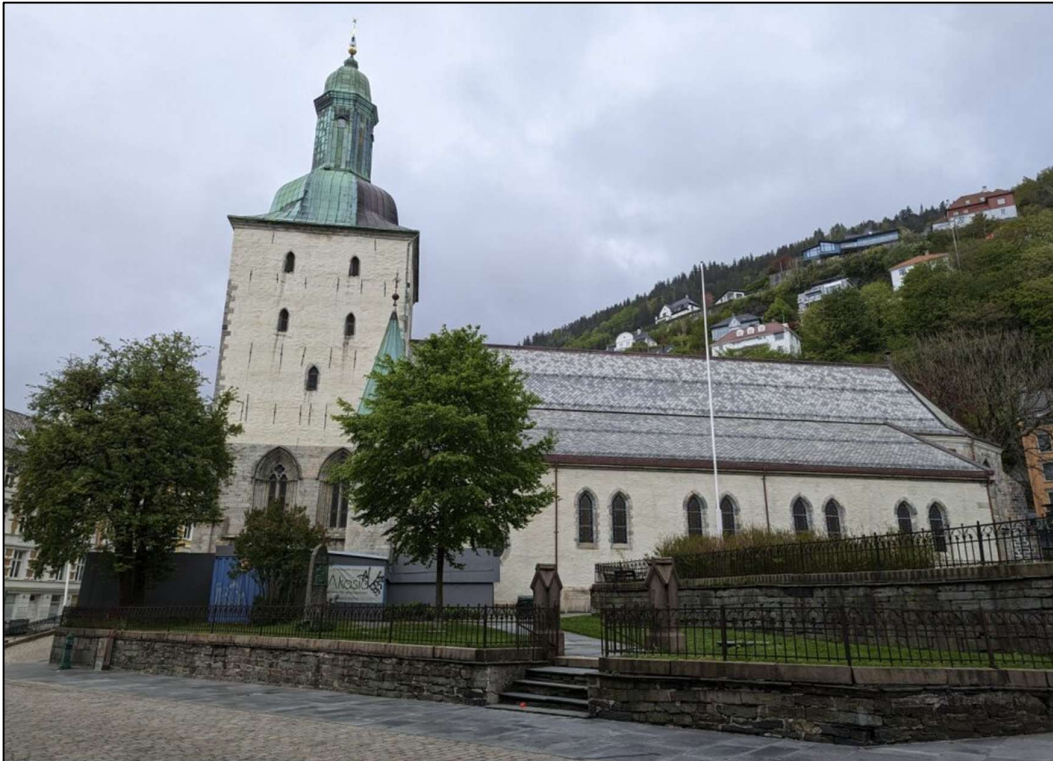
Figur 44: Mur og jernstakitt langs Kong Oscars gate. Gjerdet er festet i granittblokker plassert på skiferheller over murene (Foto: Byantikvaren, 2023).

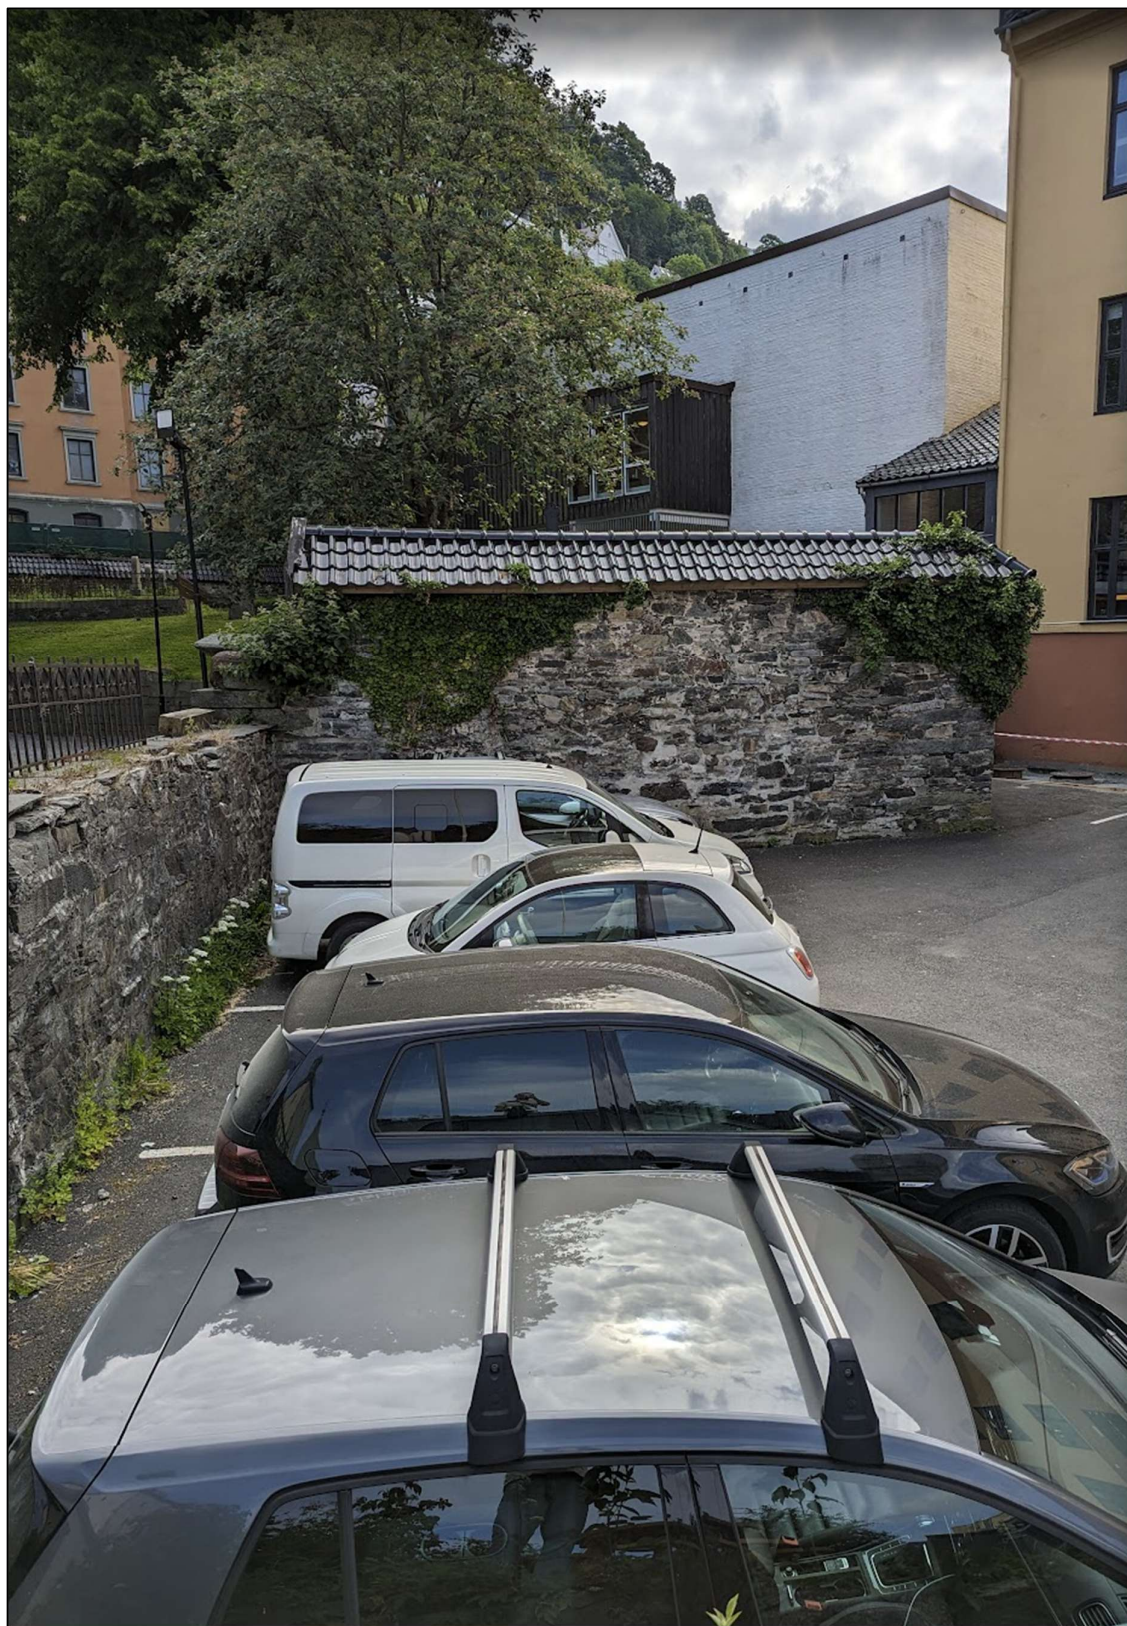
*Figur 45: Deler av muren som vender mot Katedralskolen, som utgjør rester av det middelalderske Fransiskanerklosteret (Foto: Byantikvaren, 2023).*

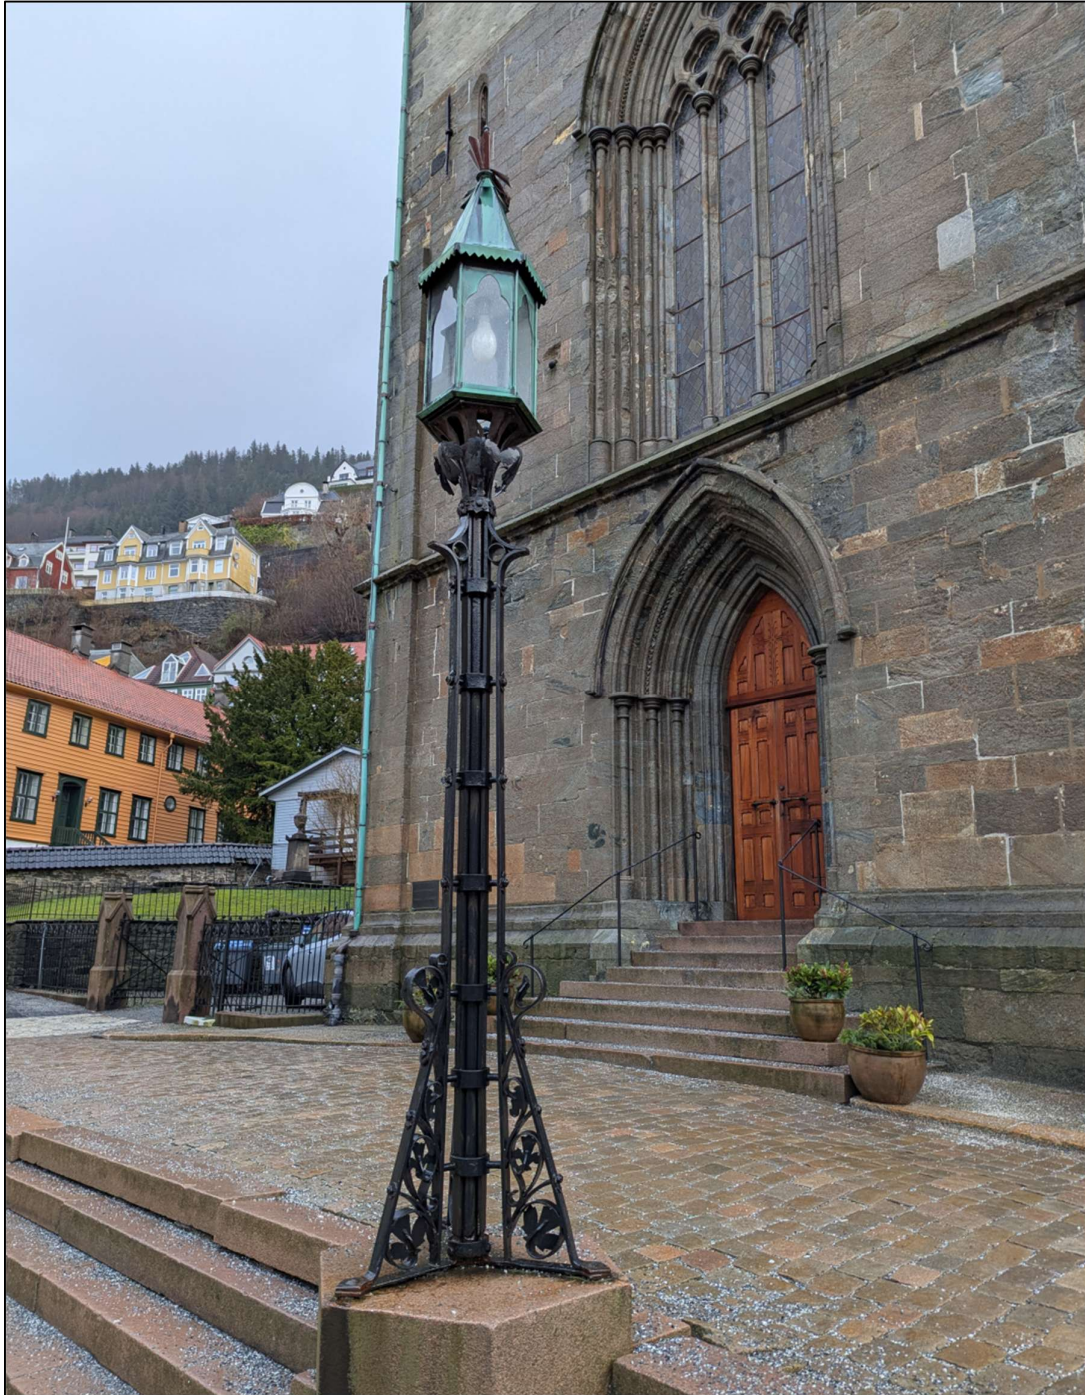
Figur 46: En av to tidlige (eldre enn 1860) gasslykter foran Domkirken (Foto: Byantikvaren, 2025).

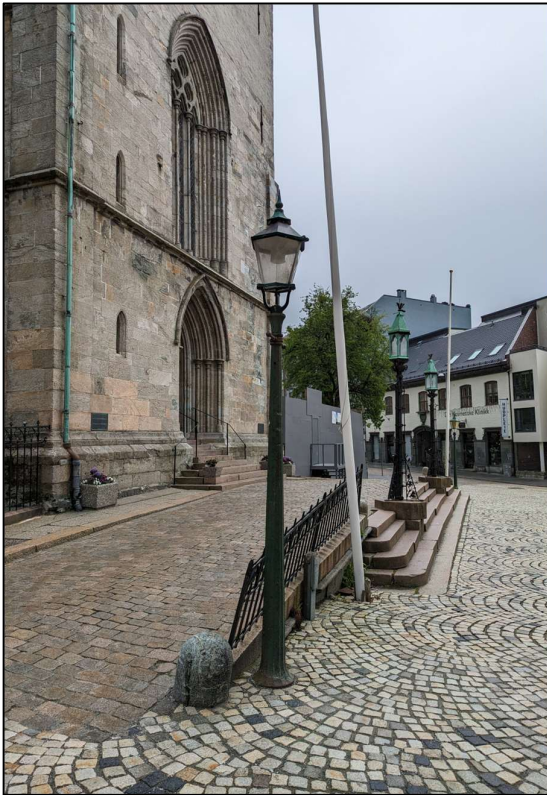
Figur 47: En av to «Bergenslykter» foran Domkirken (Foto: Byantikvaren, 2025).

Lyktene ute på sidene er "Bergenslykter" med opprinnelig klart, helstøpt sekskantet glass uten sprosser. Disse lyktene var mer moderne, og kastet ikke skygger. Slike lykter ble importert i store mengder fra Danmark på 1900-tallet, og plassert rundt omkring i byen. Utover 1970-80-årene ble de klare glassene, i de fleste av gasslyktene i Bergen, erstattet med hvitt plastglass med sprosser.

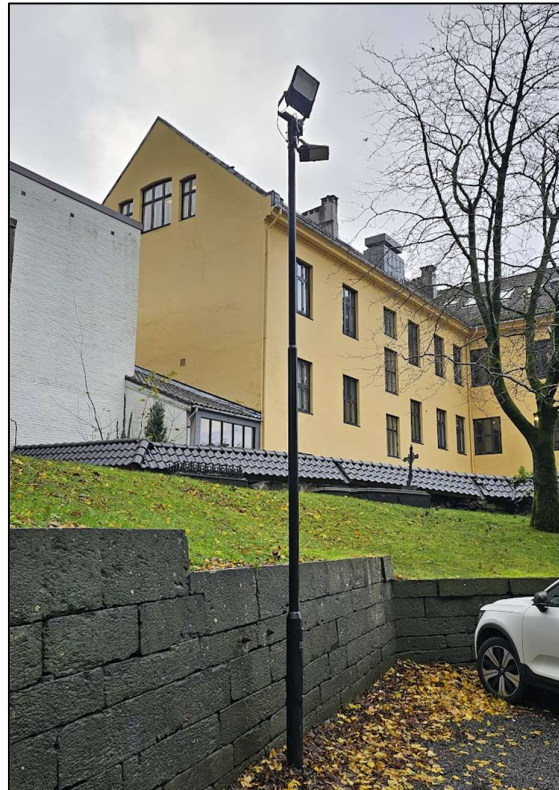
Figur 48: Eksempel på stolpe med fasadebelysning, som står rundt koret (Foto: Byantikvaren, 2025).

På østsiden av kirken, rundt koret står fire moderne lyktestolper med fasadebelysning.

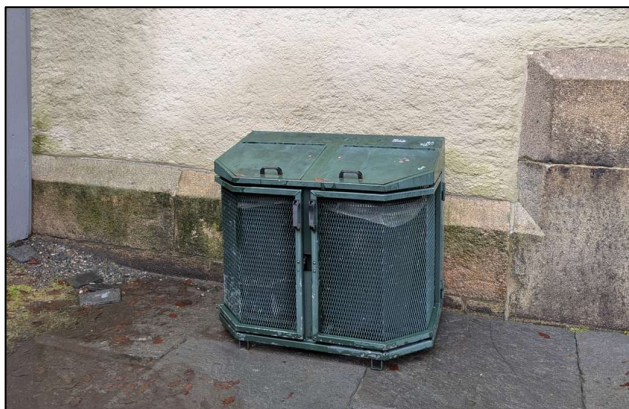
En søppeldunk i metall står på kirkens sørside.

Figur 49: Søppeldunk plassert inntil kirkeveggen på sørsiden (Foto: Byantikvaren, 2025).

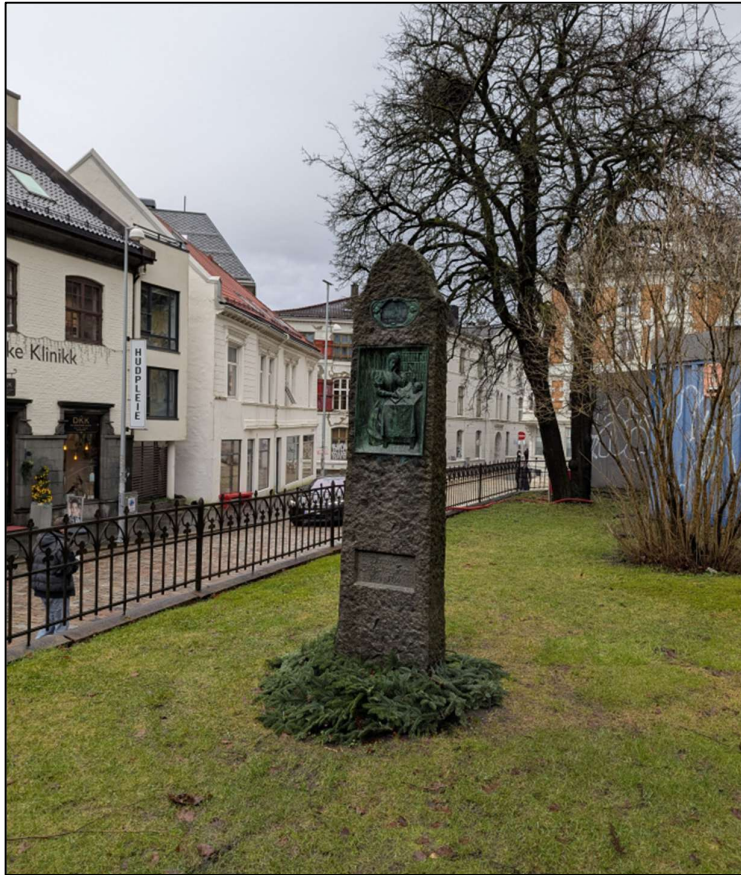
*Figur 50: Bautaen over Petter Dass og Dorothea Engelbretsdatter (Foto: Byantikvaren, 2025).*

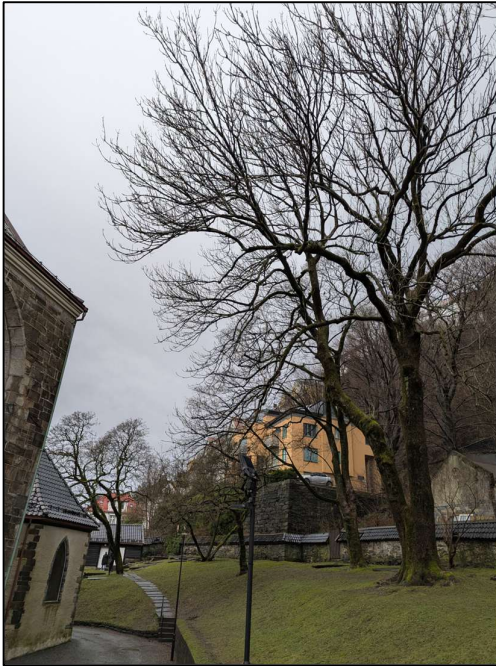
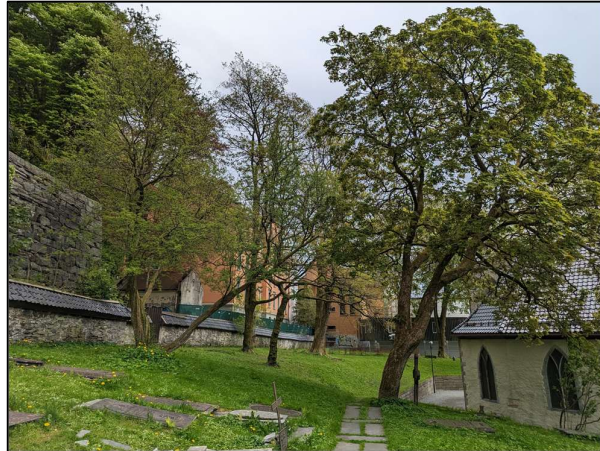
I dag er det stort sett gressplen og enkeltstående store løvtrær fordelt på de ulike gravfeltene, til sammen 11 trær. Utenom dette er det innslag av hekk rundt familiegraver, noen rododendron og syriner.

Figur 51: Det vokser store trær på gravplassen, spesielt øst for kirken. Det er stor forskjell på opplevelsen av området med og uten løv på trærne (Foto: Byantikvaren, 2025).

Eksisterende trær, busker og grøntområder med historisk verdi skal søkes bevart. Planer for felling av trær må vurderes av arborist i hvert enkelt tilfelle. Nyplanting skal tilpasses stedets karakter.

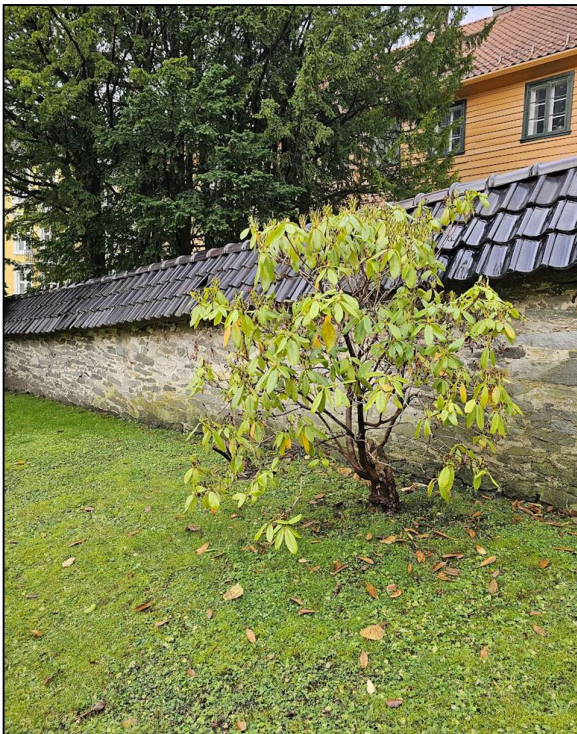
Figur 52: En av to rododendroner langs muren mot nord (Foto: Byantikvaren, 2025).

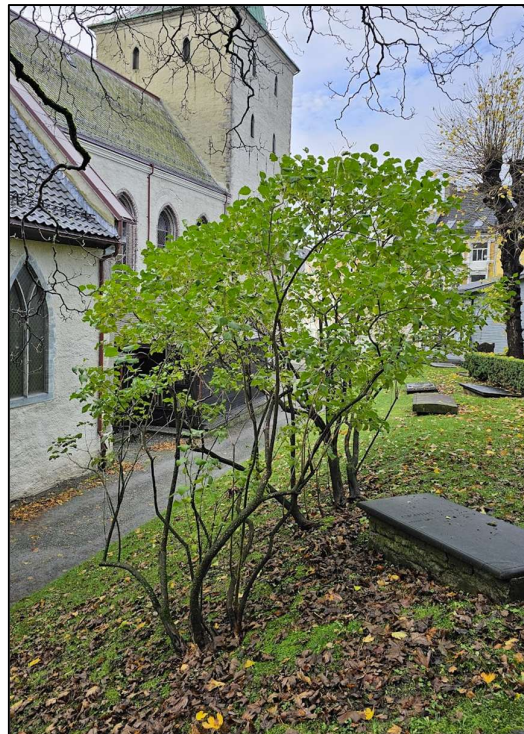
Figur 53: Et lite felt med syriner (Foto: Byantikvaren, 2025).
